Wackelkandidaten ausgetauscht

Seit dem Krieg dient die St. Petri-Kirche in Lübeck nicht mehr als Gotteshaus im eigentlichen Sinne, sondern wurde zur Kultur-Kirche umgenutzt. Der für seine Aussichtsplattform bekannte Turm gehört zu den sieben markanten Türmen der Stadt. Sein Mauerwerk wird derzeit in drei Bauabschnitten saniert.

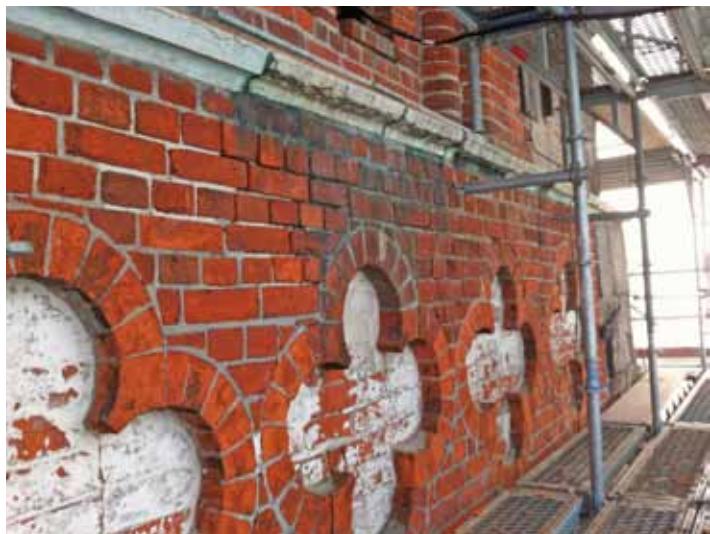
Zustand vor der Sanierung: beschädigte Ziegel müssen ausgetauscht und Fugen erneuert werden
Foto: Ev.-Luth. Kirchenkreis Lübeck-Lauenburg

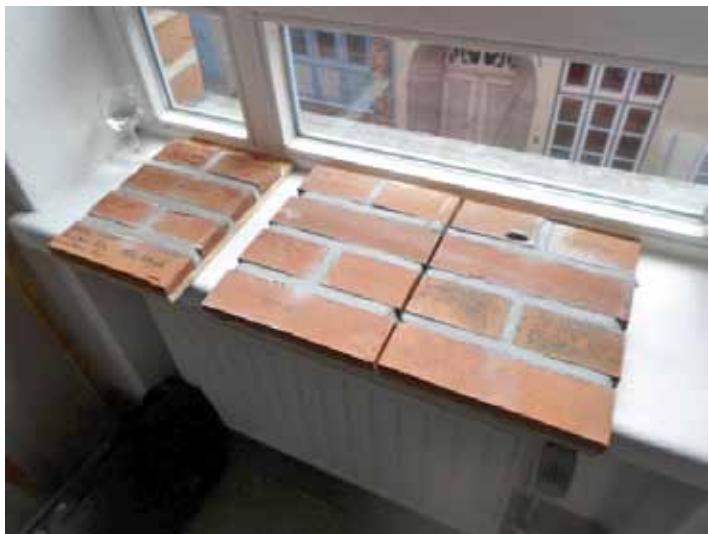
Rechts: Die Rezeptur des Fugenmaterials wurde in umfangreichen Versuchsreihen ermittelt
Foto: Christoph Diebold

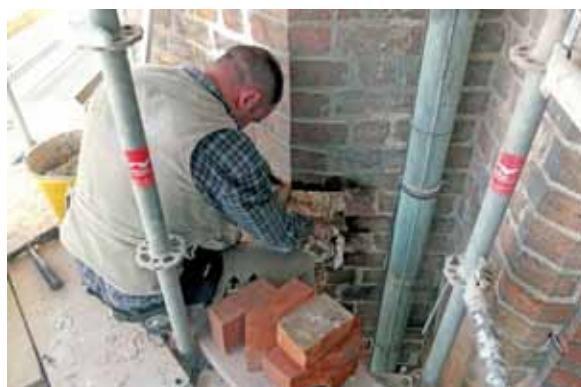
Rund 40 000 Klosterformatsteine waren geschädigt und müssen ersetzt werden.

Hier stemmt Bernd Leinert, Leiter der Kirchenbauhütte, gerade einen heraus

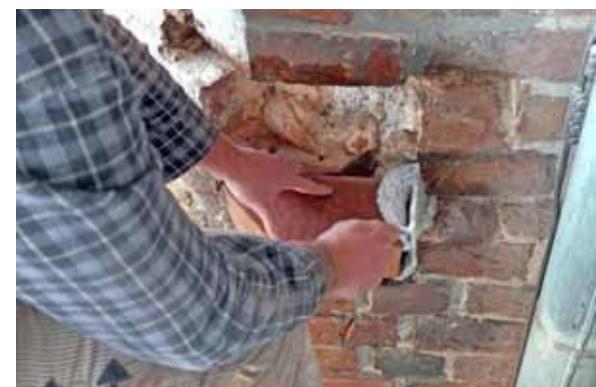
Anschließend wurden die Ziegel mit Fugenmörtel aus Hochbrandgips wieder eingesetzt

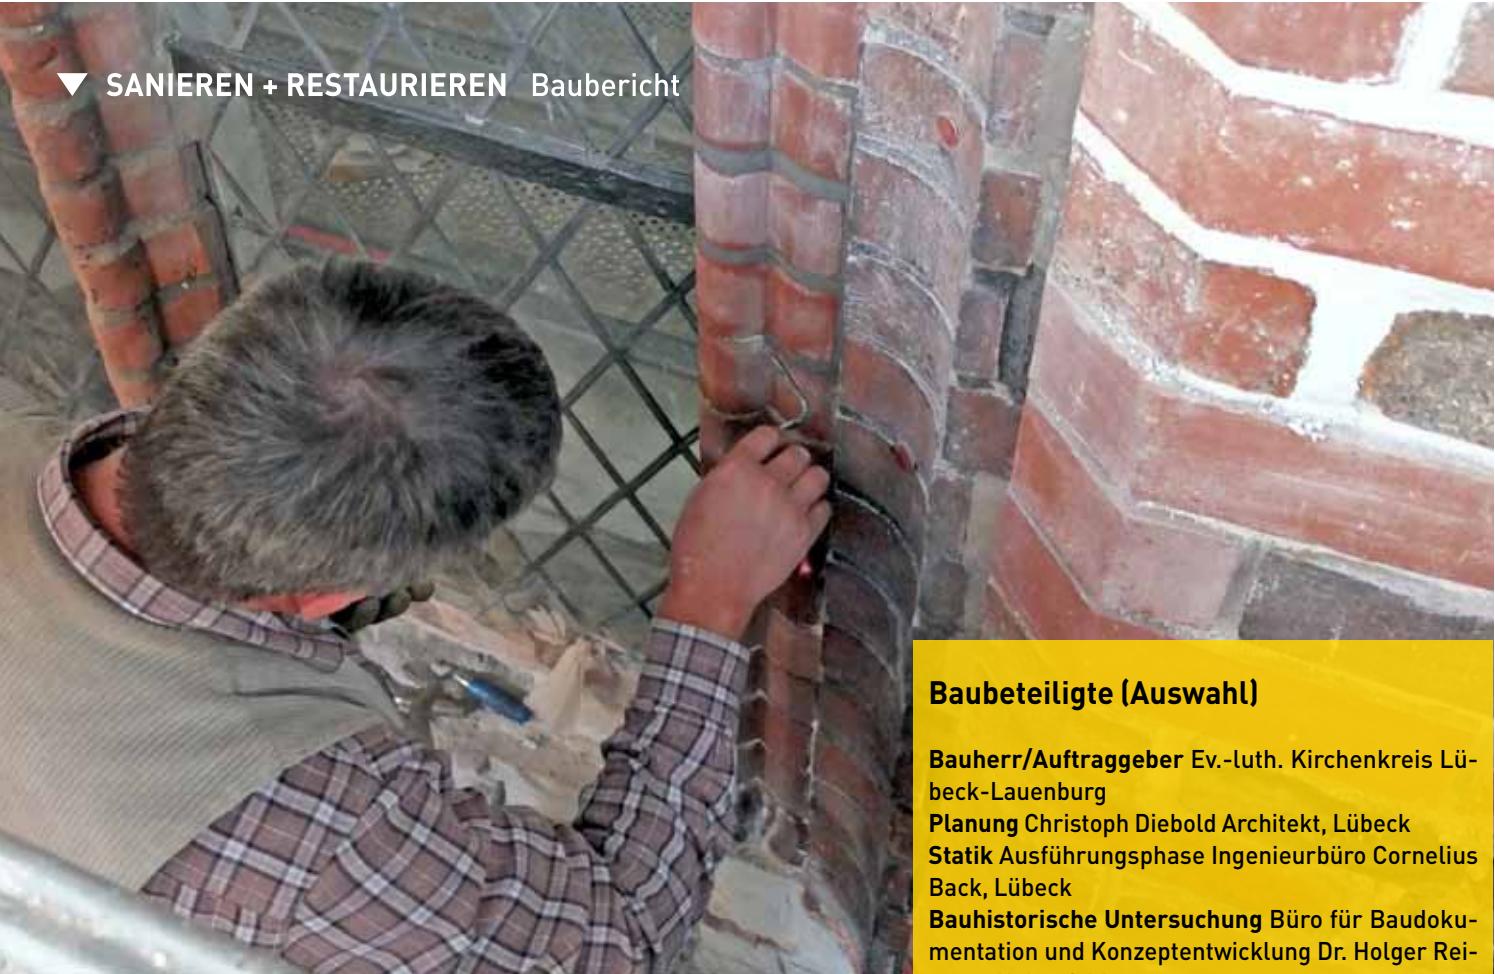
Verfugen mit dem Hochbrandgipsmörtel

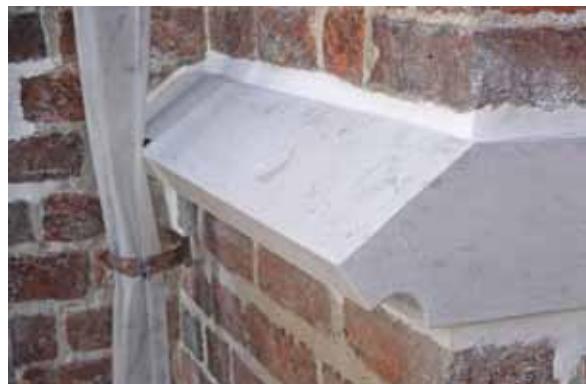
Auch Gesimse...

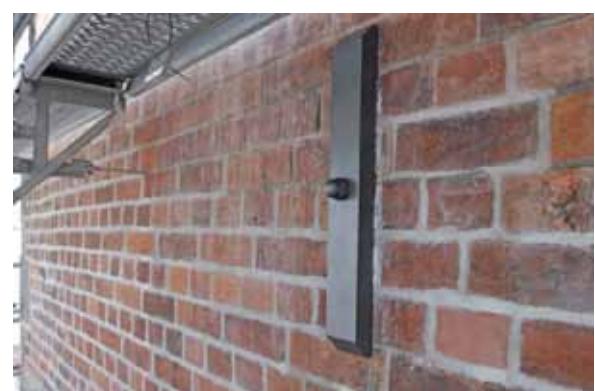
Rechts: ... und schmiedeeiserne Anker wurden ersetzt
Fotos: Nina Greve
