Lernen in mittelalterlichen Mauern

Über zehn Jahre hat es gebraucht, um die Gebäude für das Evangelische Seminar in der Klosteranlage im baden-württembergischen Maulbronn zu sanieren. Durch die sehr gute Zusammenarbeit einer Vielzahl von Akteuren wurde der historische Wert des Unesco-Weltkulturerbes gesichert.

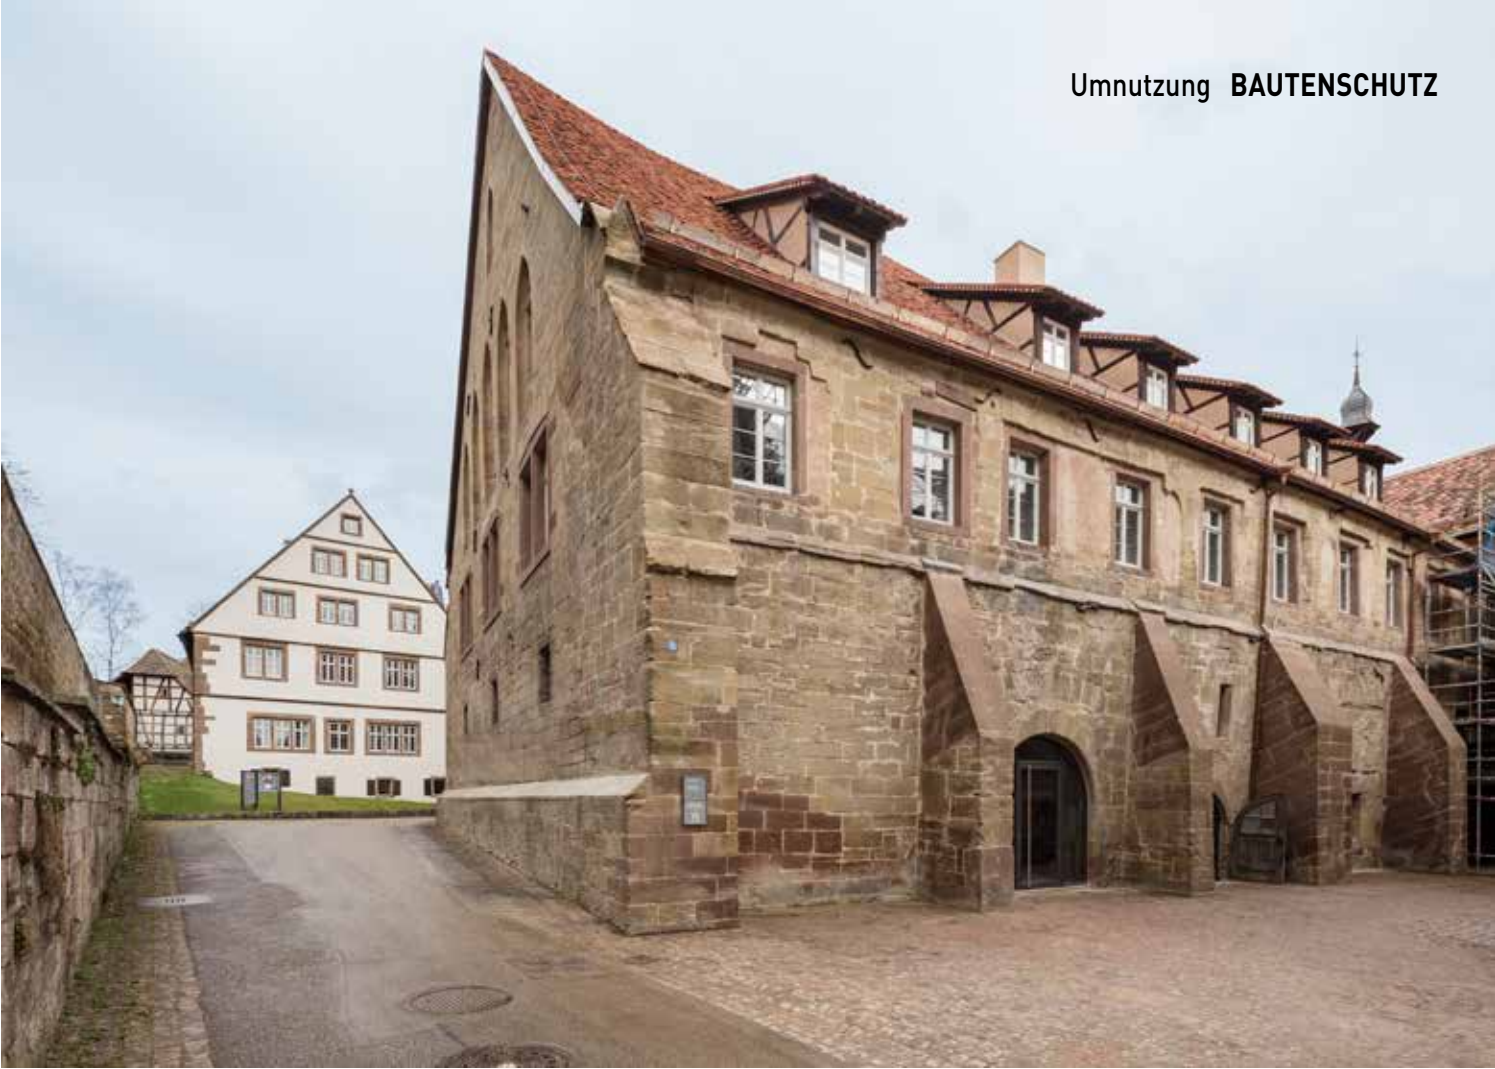
Grundriss Erdgeschoss, Maßstab 1:1000
Zeichnungen: Vermögen und Bau BW Amt Pforzheim

- 1 Paradies
- 2 Laienkirche
- 3 Mönchschor
- 4 Kreuzganggarten
- 5 Kapitelsaal
- 6 Frateria
- 7 Großer Keller
- 8 Eingang Seminar
- 9 Calefaktorium
- 10 Herrenrefektorium
- 11 Brunnenhaus
- 12 Barrierefreier Zugang
- 13 Laienrefektorium
- 14 Cellarium
- 15 Parlatorium
- 16 Krankengang
- 17 Speisesaal
- 18 Neue Küche

Die Klosteranlage in Maulbronn gehört zum Unesco-Weltkulturerbe und ist heute ein staatliches Gymnasium mit Internat. Das Herrendorment Nord war als letzter Bauabschnitt besonders spannend, da hier mit den Klassen- und Lehrerzimmern die Kernelemente der Schule untergebracht sind
Foto: Dirk Altenkirch

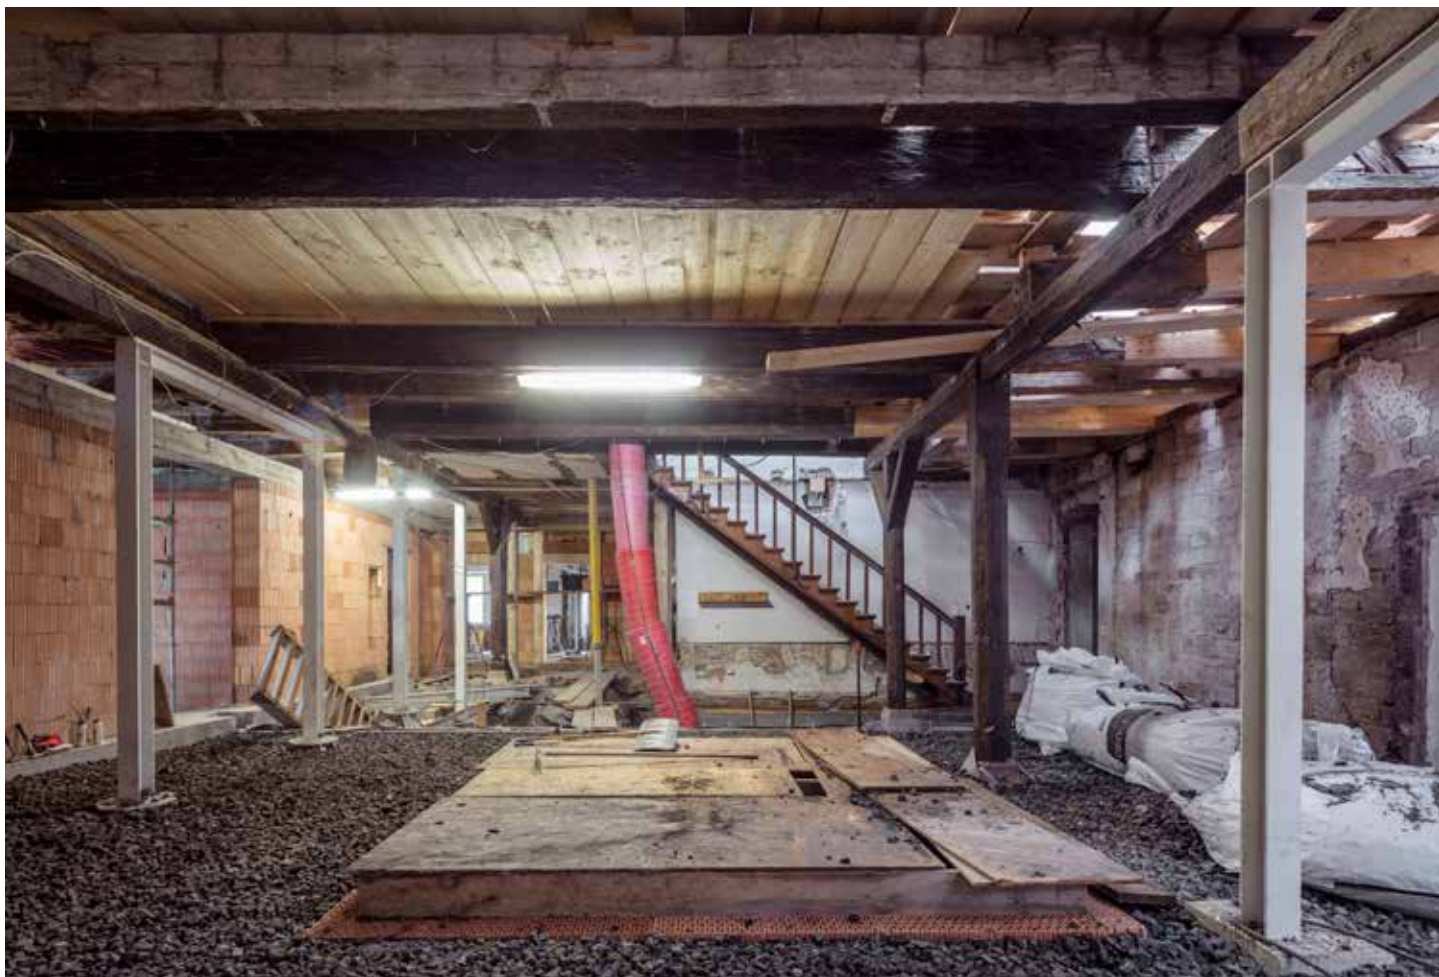
Im Lichthof stützt ein Stahlfachwerkträger mit einer Spannweite von 16 m die historische Holzkonstruktion, so dass diese weitestgehend erhalten blieb

In der Mitte des fertig gestellten Lichthofs wurden Sitzstufen in einem Quadrat eingelassen, an deren unterstem Punkt der historische Fußboden unter einer Glasplatte sichtbar ist

Oberhalb der offensichtlich zu schweren Schüttung befindet sich der Lichthof, dessen Niveau auch im Zuge der Sanierung erhalten bleiben sollte. Daher wurde die alte Schüttung zunächst abgetragen und auf archäologische Funde untersucht. Als neue Schüttung wurde dann eine deutlich leichtere Alternative aus Glasschotter gewählt. In der Mitte des Lichthofs wurden in einem 3,50 m x 3,50 m großen Quadrat Sitzstufen eingelassen, an deren unterstem Punkt der historische Fußboden unter einer Glasplatte sichtbar ist. Ein Stahlfachwerkträger mit einer Spannweite von

16 m unterstützt die historische Holzkonstruktion, so dass diese weitestgehend erhalten werden konnte. Im Dachgeschoss des Gebäudes, über einen kurzen Flur an den Lichthof grenzend, liegt der Musiksaal, dessen historische Fassung teilweise freigelegt wurde, nachdem er in den 1970er Jahren den Charme eines austauschbaren praktischen Innenausbaus erhalten hatte. „Uns war wichtig, auch innen ablesbar zu machen, dass man sich in einem historischen Gebäude befindet“, betont Probst. „Dazu gehörte die Freilegung der Deckenkonstruktion mit all ihren Störungen in Form von abgeschnittenen Deckenbalken, aber auch der Umgang mit den Fensteröffnungen.“ Die ursprünglich gotischen Bogenfenster der Giebelseite waren nämlich im 19. Jahrhundert durch Rechteckfenster überformt worden. Hier wurden nun beide Zeitschichten erhalten, indem der Sandsteinsturz aus dem 19. Jahrhundert auch jetzt den oberen Abschluss der eigentlichen, offenbaren Fenster bildet, über dem Sturz aber auch der gotische Bogen wieder freigelegt wurde. Hier fällt zudem durch ein feststehendes Glas zusätzlich Licht in den Raum.

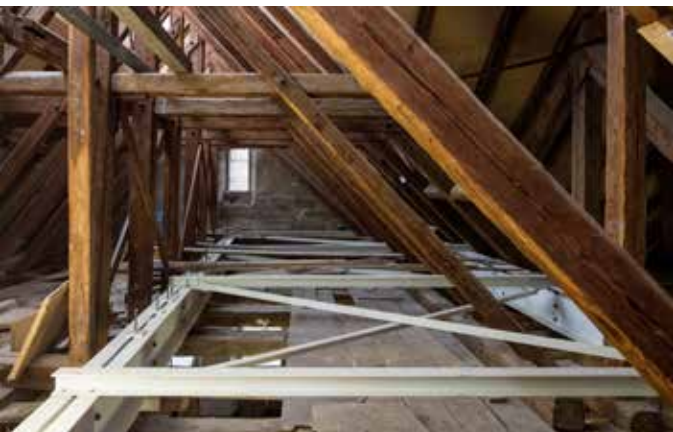
Im Dachgeschoss ist die Stahlkonstruktion zur Lastabtragung und Aussteifung des historischen Holztragwerks sichtbar

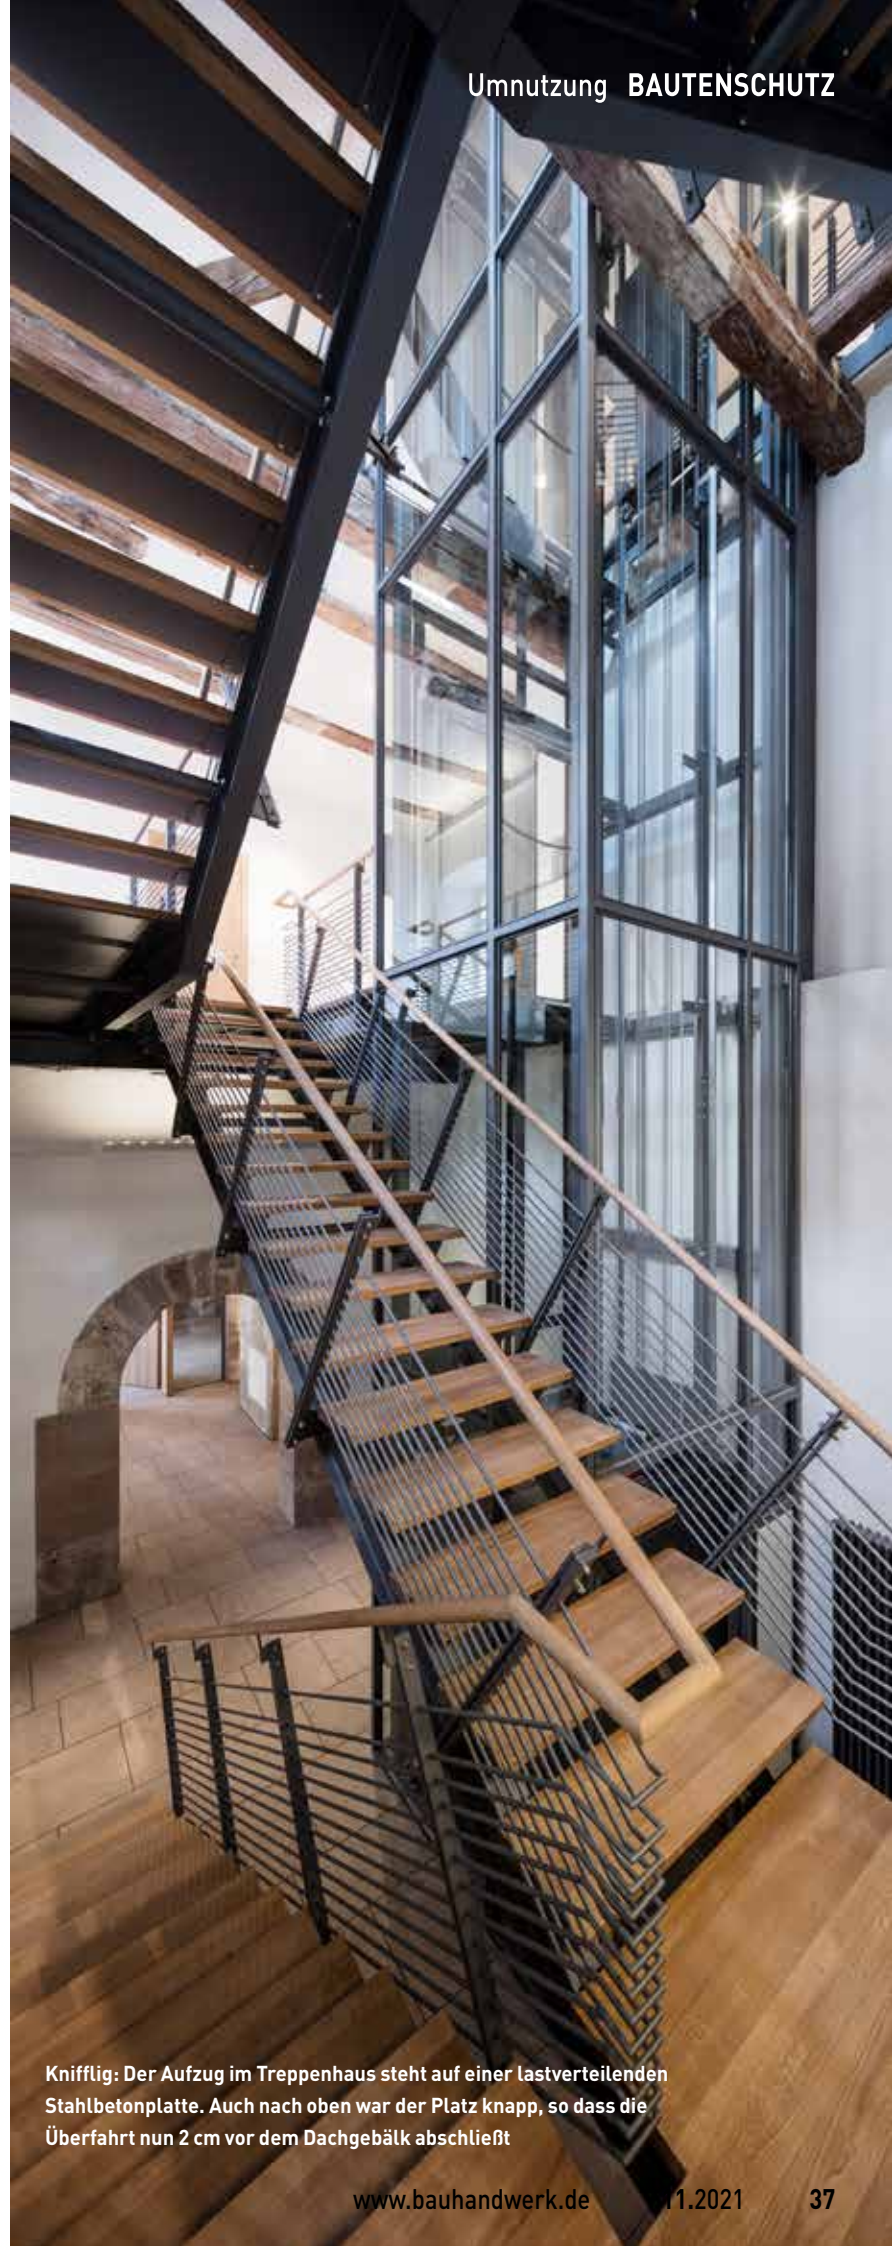
Knifflig: Der Aufzug im Treppenhaus steht auf einer lastverteilenden Stahlbetonplatte. Auch nach oben war der Platz knapp, so dass die Überfahrt nun 2 cm vor dem Dachgebälk abschließt

„Es war knifflig und hat am Ende gerade so gepasst, aber wir wollten auf keinen Fall ein additives Erschließungselement vor das Gebäude stellen“, so Architekt Probst. Problematisch war unter anderem, dass unter dem Gebäude die Verdolung der Salzach verläuft, und daher keine Unterfahrt möglich war. Der Aufzug steht hier nun auf einer lastverteilenden Stahlbetonplatte. Aber auch nach oben war der Platz knapp bemessen, so dass die Überfahrt nun 2 cm vor dem Dachgebälk abschließt. Der letzte Treppenlauf musste im obersten Geschoss um 90° gedreht werden, um das Dachtrag-

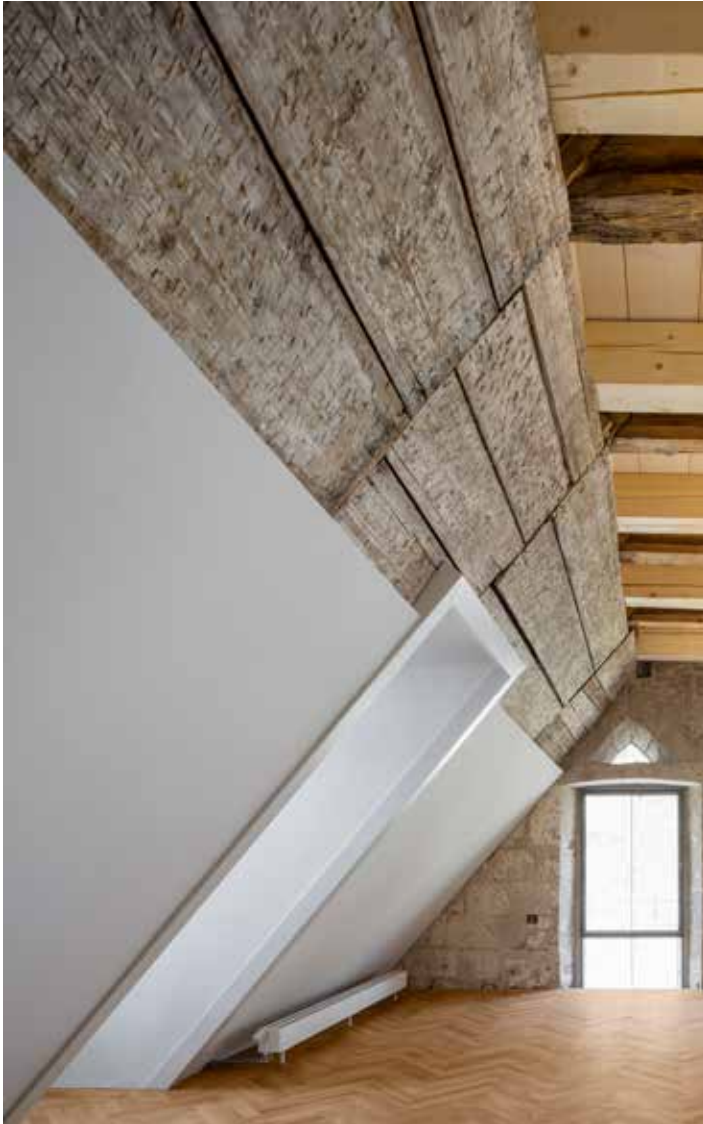
Die alte Holzschalung des Musikraums sollte ebenfalls erhalten, gleichzeitig im unteren Bereich durch Gipskartonplatten geschützt werden. Teilweise sind hier noch die farblichen Einfassungen sichtbar

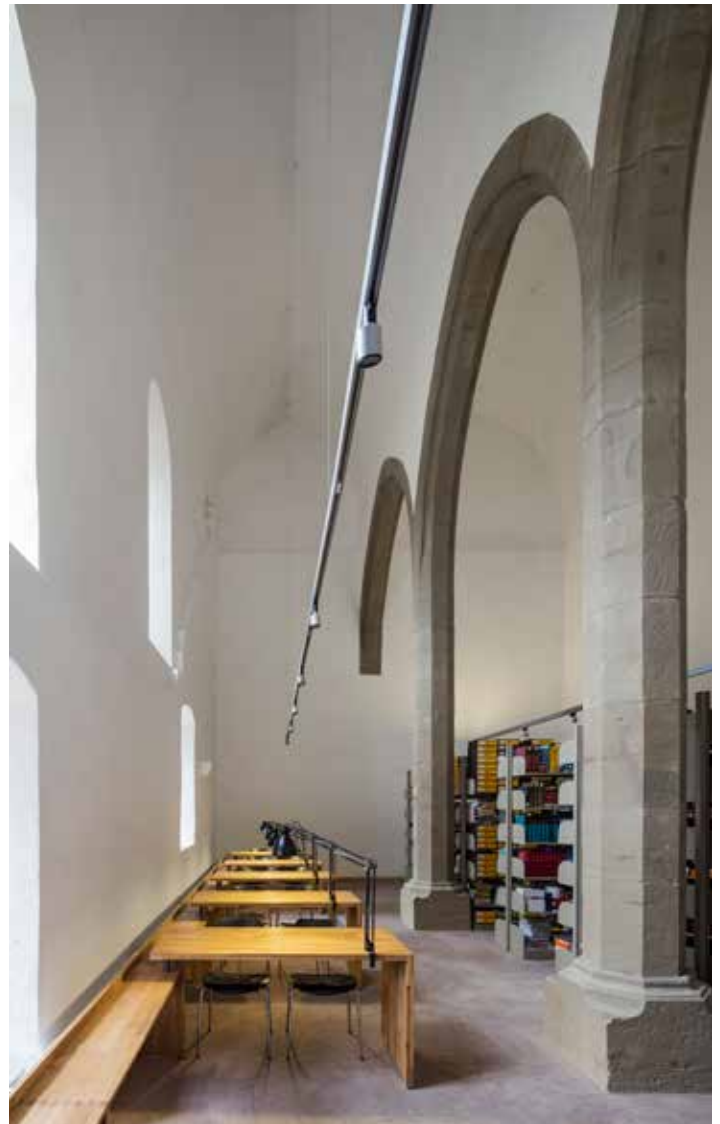
Rechts: Das Möbelkonzept – hier zu sehen in leicht abgewandelter Form in der Bibliothek im Herrendorment Süd – soll eine einheitliche neue Zeitschicht in die Klosteranlage bringen. Durch die keilgezinkten Eckverbindungen wirken die Möbel hochwertig

Die Architekten und Tischler entwickelten für das Kloster ein Möbelsystem aus Holz, das vor allen Dingen in den Schlafräumen der Klostermühle, des Jagd Schlosses und im Laiendorment, aber auch in leicht abgewandelter Form in der Bibliothek, zwischen Herrendorment und Kirche, zum Tragen kam. Den Architekten war wichtig, mit dem Möbelsystem und auch den neuen Treppenläufen eine einheitliche neue Zeitschicht in die Klosteranlage einzubringen. Das System besteht aus geölten Eichen-Leimholzplatten. Besonders augenfällig sind dabei die keilgezinkten Eckverbindungen, die den Möbeln Stabilität verleihen und sie zudem hochwertig und individuell wirken lassen, obwohl der finanzielle Aufwand nicht wesentlich höher war als für vergleichbare Spanplattenmöbel. Bei den Möbeln der Schlafräume handelt es sich um ein modulares System, bestehend aus Bett, Schrank und einer bettlangen Boxenablage, aus der sich die Schlafräum-Möblierung individuell zusammenstellen lässt.
