Spuren jüdischen Lebens

Die Geschichte der Lübecker Carlebach-Synagoge, deren rund 8,4 Millionen Euro teure Sanierung im vergangenen Jahr abgeschlossen wurde, ist gar nicht so alt und doch sehr bewegt. Erschreckender Weise war ein zentrales Thema der Sanierung die Sicherung des Gebäudes gegen mögliche Anschläge.

SANIERUNG Synagoge

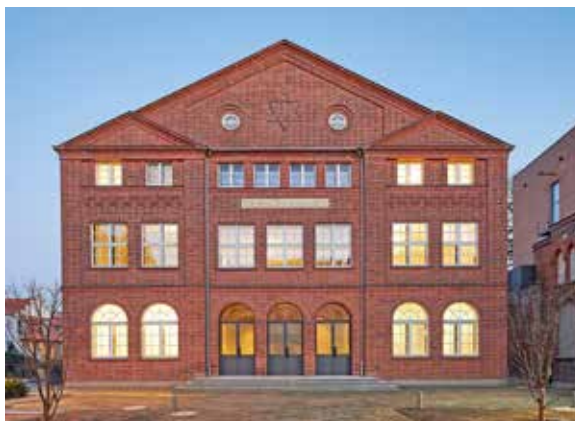
Bei der Sanierung der Lübecker Carlebach-Synagoge behielt man die Straßenfassade aus Backstein bei, die 1939/40 nach der Übernahme des Gebäudes durch die Stadt entstanden war

in dem sehr differenziert entschieden wurde, an welchem Punkt, welcher Teil der (Bau)geschichte wie sichtbar gemacht wird. Ein Aspekt war, bei der Sanierung der erwähnten Straßenfassade auf die Fassung von 1939/40 und nicht auf die Ursprungsfassung zu gehen.“ Nach der gleichen Idee wurde auch mit dem Bereich der südlichen Fassade umgegangen, an dem das kleine Nebengebäude stand, das in den 1990er Jahren angezündet worden war. Auch diese Spuren sollten sichtbar bleiben und nicht gänzlich überdeckt werden. Eine Entscheidung, die gesellschaftspolitisch sicher richtig, für die Gemeindeglieder vielleicht nicht immer leicht zu ertragen ist. Für die Nutzer der Synagoge ist die nach wie vor erschreckend bedrohliche Situation allerdings ohnehin nicht zu übersehen. Das beginnt schon, wenn man das Grundstück durch das gesicherte Tor im Stahlstelen-Zaun betritt, rechter Hand der ständige Wach-Container der Lübecker Polizei.

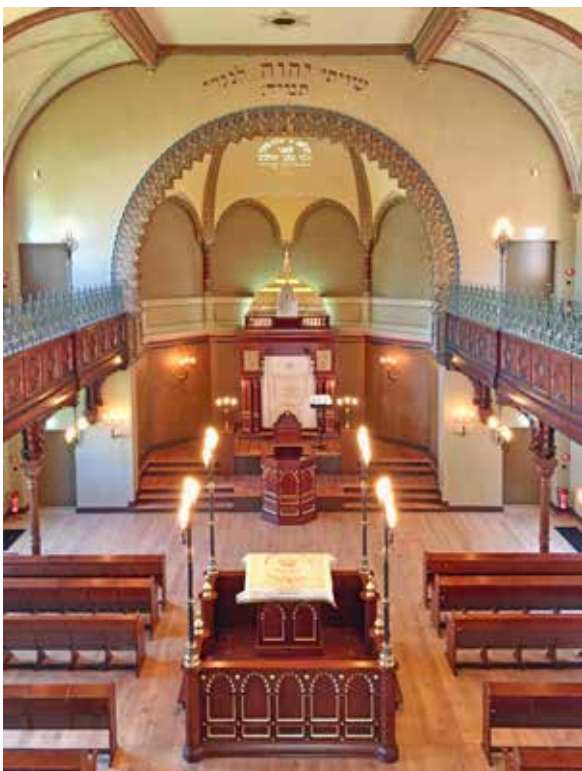
Blick von der Frauempore aus in den Gebetsraum der Synagoge

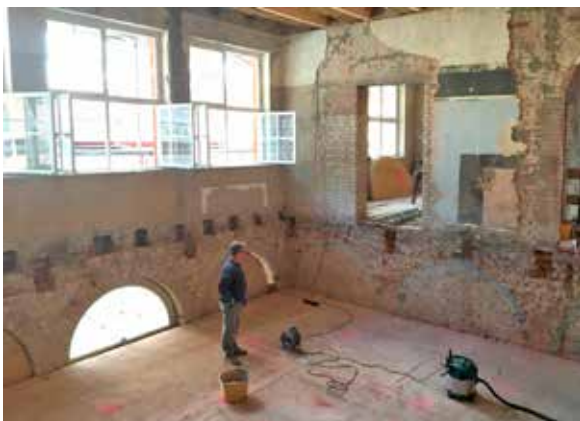
Für die neue Decke wurde eine durch Drehsteifen gehaltene provisorische Schalebene eingezogen

Neu gemacht werden musste auch die Zwischendecke über der Vorsynagoge. Hier wurde im Gegensatz zu den anderen Decken aus Holz eine neue Betondecke mit Rundbögen betoniert. In einem ersten Schritt war hier eine durch Drehsteifen gehaltene provisorische Schalebene eingezogen worden, auf die dann die hölzernen Schalkörper für die Bögen gestellt wurden. Anschließend konnten erst die Stahlbetonbögen und dann die Stahlbetondecke gegossen werden. Schließlich wurde die provisorische Ebene wieder entfernt und vier neue Stahlstützen aus Winkelstahl, nach Vorgabe des Denkmalschutzes, unter die Bögen eingebaut.

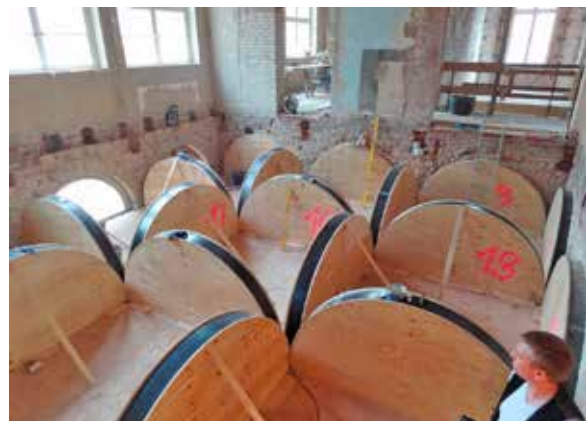
Rechts: Auf diese wurden die hölzernen Schalkörper für die Bögen gestellt

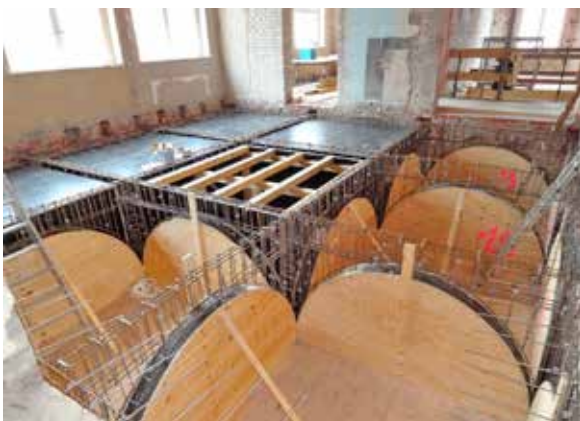
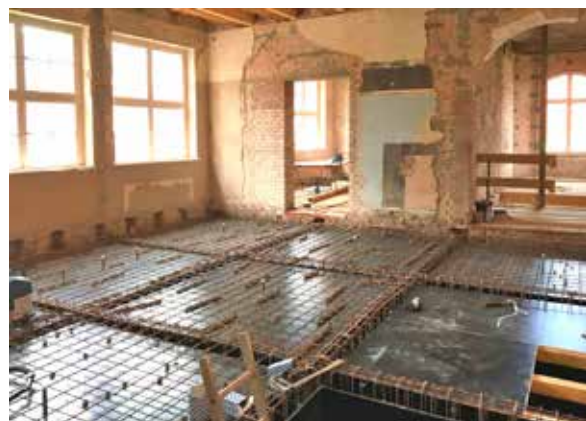
Anschließend wurde über den Bögen die Bewehrung und für die Decke die Schalplatten montiert

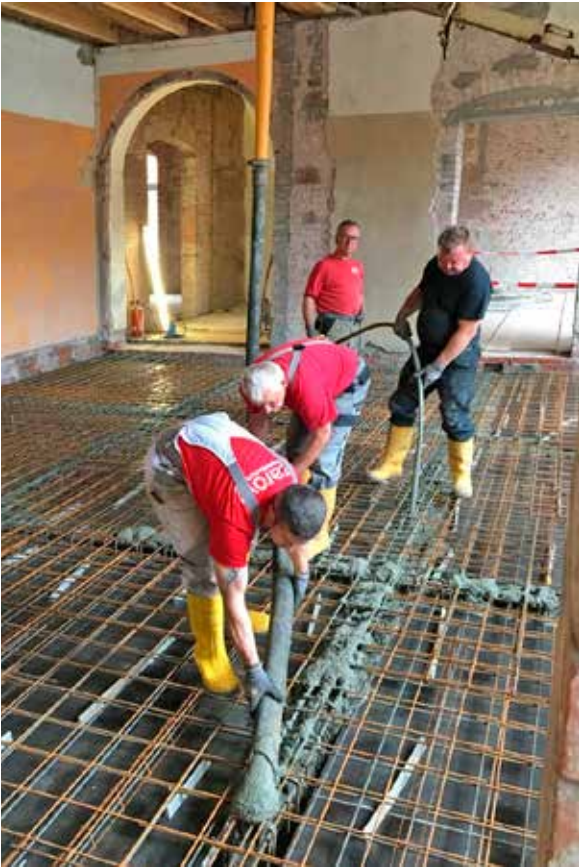
Links: Danach betonierten die Rohbauer die neue Zwischendecke über der Vorsynagoge

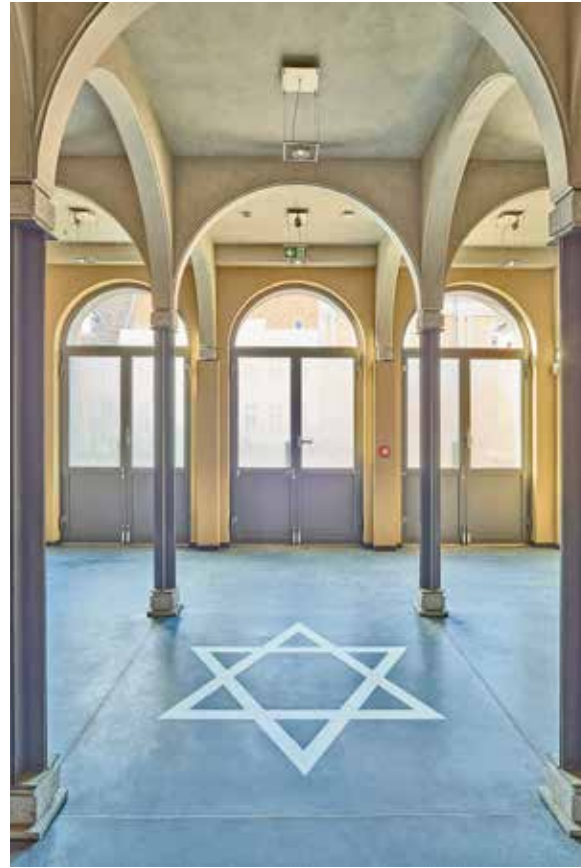
Vier neue Stahlstützen wurden aus Winkelstahl, nach Vorgabe des Denkmalschutzes, unter die Bögen der Vorsynagoge eingebaut

Sowohl die Bögen als auch die Stützen sind als moderne Elemente ablesbar. „Wir wollten eine Gesamtwirkung, die dem Original nahekommt, ohne zusätzliche Rekonstruktionen. In einigen Bereichen haben wir daher auch mit modernen Elementen gearbeitet“, so Architektin Woppowa. Und auch Britta Butt, deren Firma für die Restaurierung der Wand- und Deckenmalereien zuständig war, ergänzt: „Die Maßgabe, die über der gesamten Restaurierung stand, war, das Original dort zu zeigen, wo es möglich war und dort, wo dies nicht oder nur durch sehr hohen Aufwand möglich gewesen wäre, die Grundstrukturen des ursprünglichen Farbkonzeptes zu zeigen. Wichtig war also vor allen Dingen, den historischen Raumeindruck wiederherzustellen.“

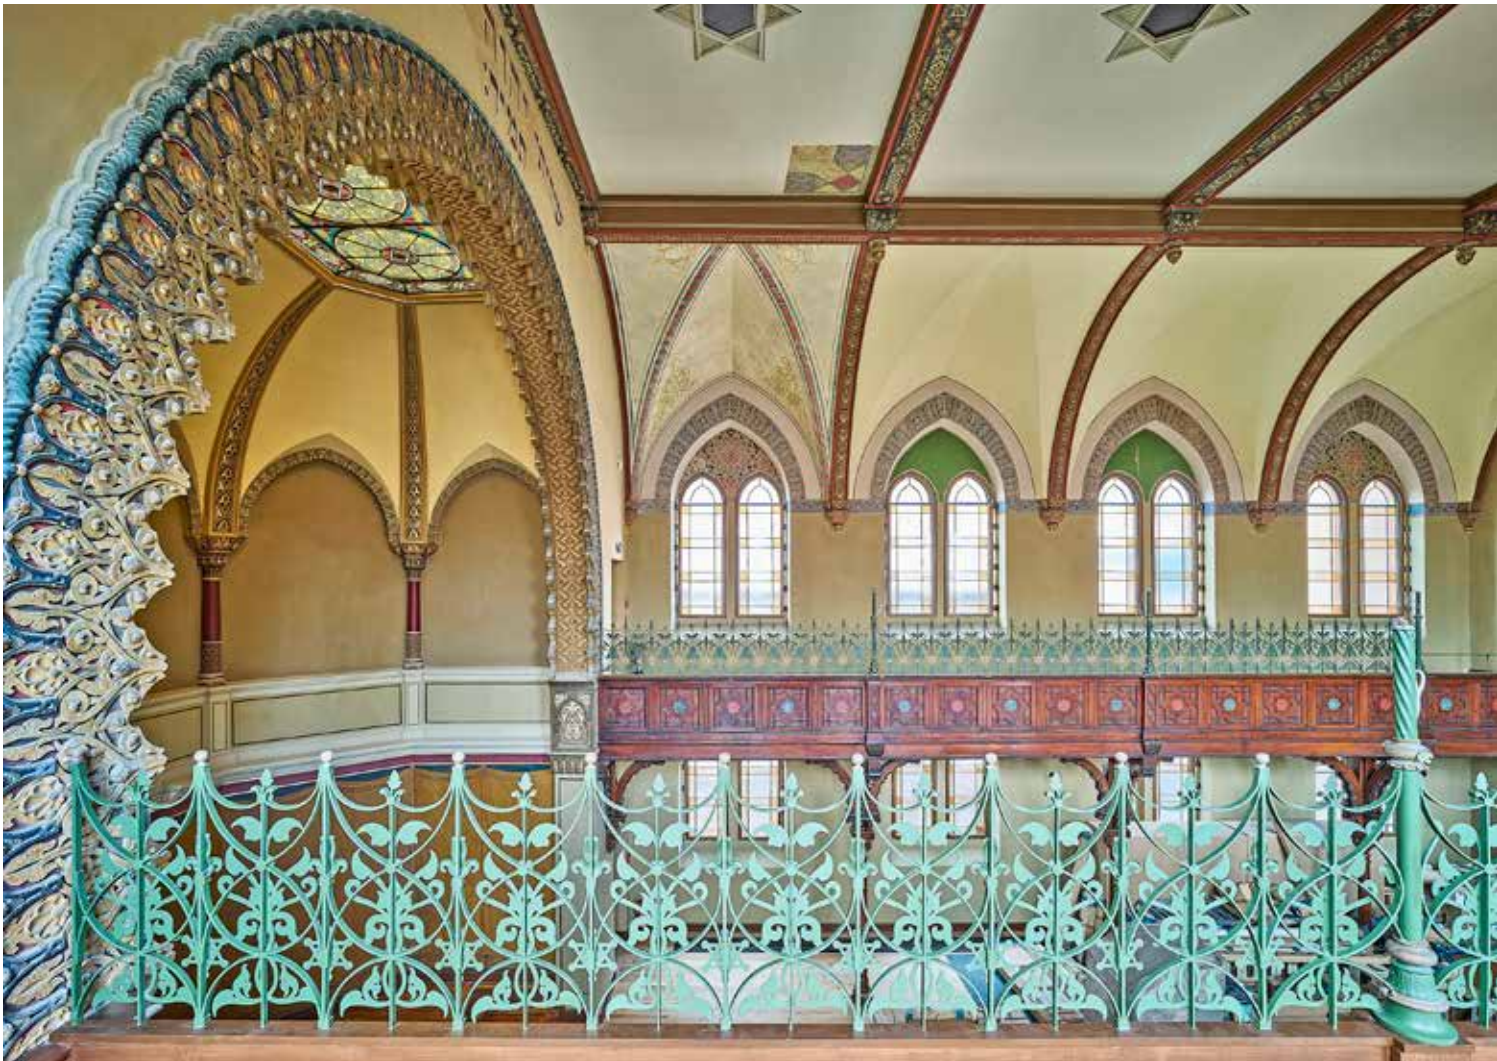
Frauenempore mit ornamentalem Geländer auf der Brüstung, das in der Reichsprogromnacht zum Teil abgerissen worden war
Foto: Stephan Falk

Immer wieder ging es also um Spuren und Schichten, die erhalten, geschützt und gezeigt werden sollten. Spuren erhalten hieß beispielsweise auch, das ornamentale Geländer auf der Brüstung der Frauenempore, das in der Reichsprogromnacht zum Teil abgerissen worden war, nicht wieder zu ergänzen. Nur ein schmales Metallprofil sorgt hier für die notwendige Absturzsicherung. Ergänzt wurden hingegen die vom Metallrestaurator Peter Eingrüber nach eigenem Entwurf gefertigten Kandelaber an Brüstung, Bima und Apsis. Auch an dieser Stelle sollte die Geschichte nicht vergessen werden.

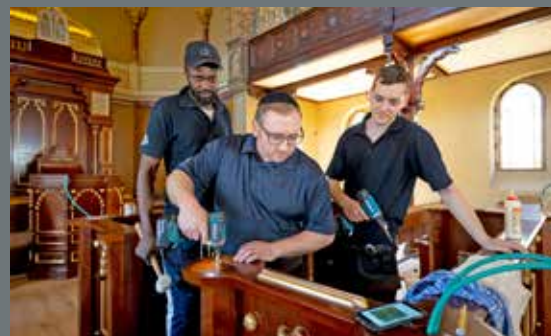
Die englischen Tischler bauen die in einem Kibbutz in Israel gefertigten Möbel auf

Die sakralen Möbel der Synagoge, also der Thoraschrein, die Bima und die Gebetsbänke wurden in einem Kibbutz in Israel nach historischen Vorbildern gefertigt und nach Lübeck gebracht. Hier sollten sie eigentlich von Handwerkern des Kibbutz aufgebaut werden. Aufgrund der Pandemie war dies seinerzeit nicht möglich. Stattdessen reiste ein Tischlerteam aus Manchester (England) an, das Erfahrungen mit dem Aufbau der Möbel hatte und wurde dabei durch ein Videostream von dem Ingenieur des Kibbutz angeleitet.
