Wohnen im Bunker

Im beliebten Hamburger Stadtteil Ottensen entstanden in einem ehemaligen Bunker 15 unterschiedlich großen Wohnungen. Tatsächlich erhalten wurden letztlich nur die 1,10 m dicken Außenwände, während die innere Struktur gänzlich neu gestaltet werden musste.

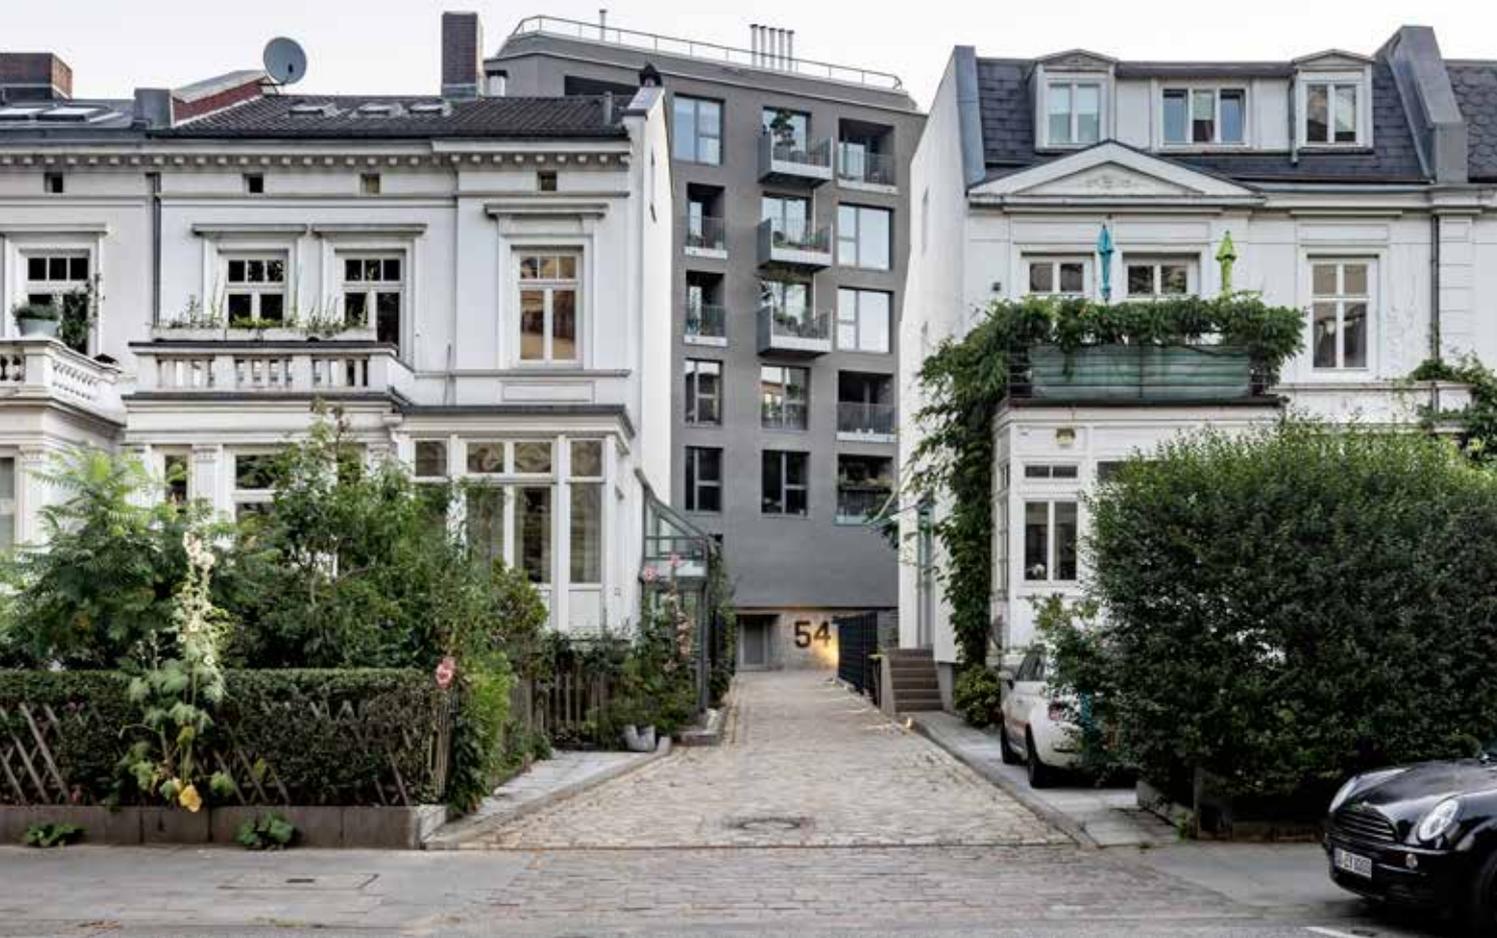
Aus zweiter Reihe lugt der umgenutzte Bunker im Hamburger Stadtteil Ottensen zwischen die klassizistischen Wohnhäusern hindurch
Foto: Roland Borgmann Fotografie

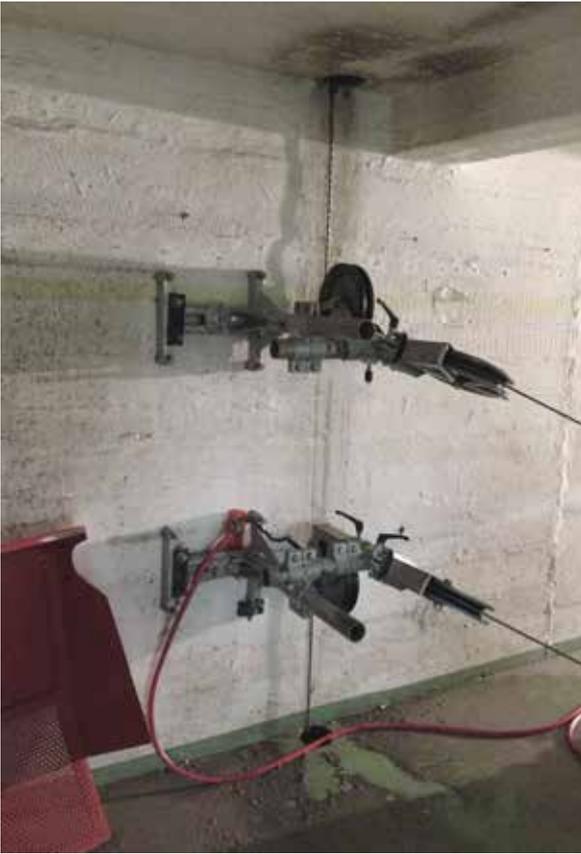
Mit der Mauersäge wurden die Öffnungen für die Fenster in die 1,10 m dicken Betonaußenwände geschnitten

Parallel zum Abtrag der Decken wurden die massiven, 1,10 m dicken Betonaußenwände für die vertikalen Fensterbänder geschlitzt. Mit einer Diamantseilsäge wurden die Konturen der Fenster über die gesamte Höhe des Gebäudes eingeschnitten. Hierfür wurde das Sägeseil zunächst von unten an der äußeren Gebäudewand nach oben geführt, über die Dachkante gelegt und im Inneren wieder nach unten geleitet. Am unteren Ende wurden die Seilenden miteinander verbunden, um dann mit einer Geschwindigkeit von etwa 120 km/h die Betonwand zu durchschneiden. Jede Schlitzung beanspruchte knapp 1,5 Tage. „Diese hydraulische Hochleistungsmaschine muss so eingestellt sein, dass sie das Seil strafft, aber es nicht reißt“, erklärt Abbruchunternehmer Sperling. „Damit das Seil

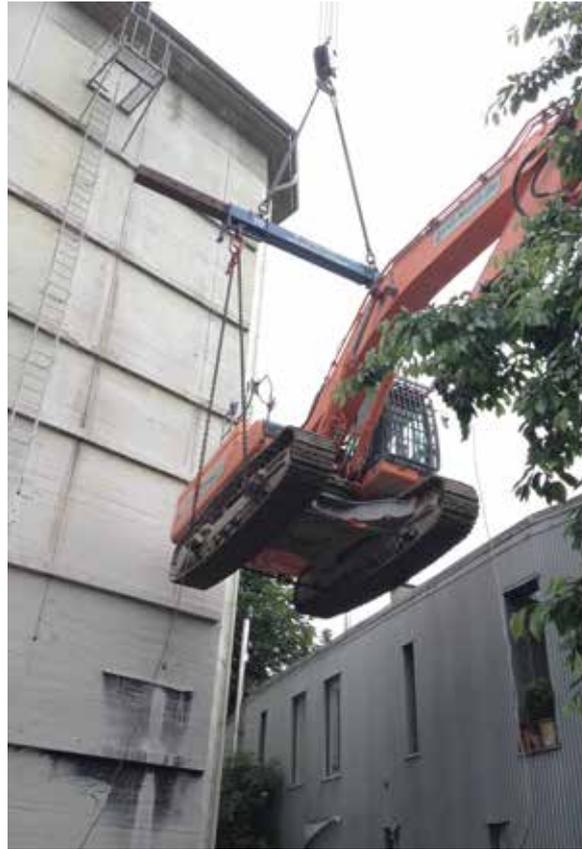
Für den Abriss wurde ein 40t-Bagger von einem 220t-Kran auf das Dach des Bunkers gehoben, um dessen Inneres von oben nach unten abzutragen

Das Gebäude musste also komplett entkernt werden, um die Geschosse anschließend neu aufzubauen. „Für den Abriss wurde ein 40t-Bagger von einem 220t-Kran auf das Dach des Bunkers gehoben, um dessen Inneres von oben nach unten abzutragen“, so Architekt Liese. Dabei war die oberste Decke, also das Dach des Bunkers, mit einer Dicke von fast 2 m die eigentliche Herausforderung. „Alle anderen Decken hatten eine Dicke von 20 oder 25 cm, wie sie in Wohn- oder Bürobauten üblich sind“, erinnert sich Marco Sperling, dessen Unternehmen, die AVG Nord GmbH aus Woltersdorf, den Abriss durchgeführt hat. „Da sich das Objekt in einem Innenhof innerhalb dichter angrenzender Nachbarbebauung befindet, mussten wir sehr genau überlegen, mit welchem Gerät wir den Abriss durchführen, um möglichst wenig Erschütterungen zu erzeugen.“ Die Entscheidung fiel auf einen Hydraulikbagger, dessen Greifschaufel durch eine Anbaufräse ausgetauscht wurde. Durch die mit Wolfram bestückten Meißel der Fräse wurde die Decke Stück für Stück abgetragen. Der sehr feine Bauschutt fiel dann durch ein zunächst gefrästes Loch auf die darunter liegende Decke. Über diesen Schuttberg konnte schließlich der geländegängige Bagger, nachdem er die Decke, auf der er stand, fast vollständig entfernt hatte, wie über eine Rampe in die nächste Etage gelangen. Die Arbeit an den wesentlich dünneren Zwischendecken war zwar einfacher, barg allerdings die Schwierigkeit, dass diese wiederum zu dünn waren, um den Bagger zu tragen. Sie mussten daher alle mit

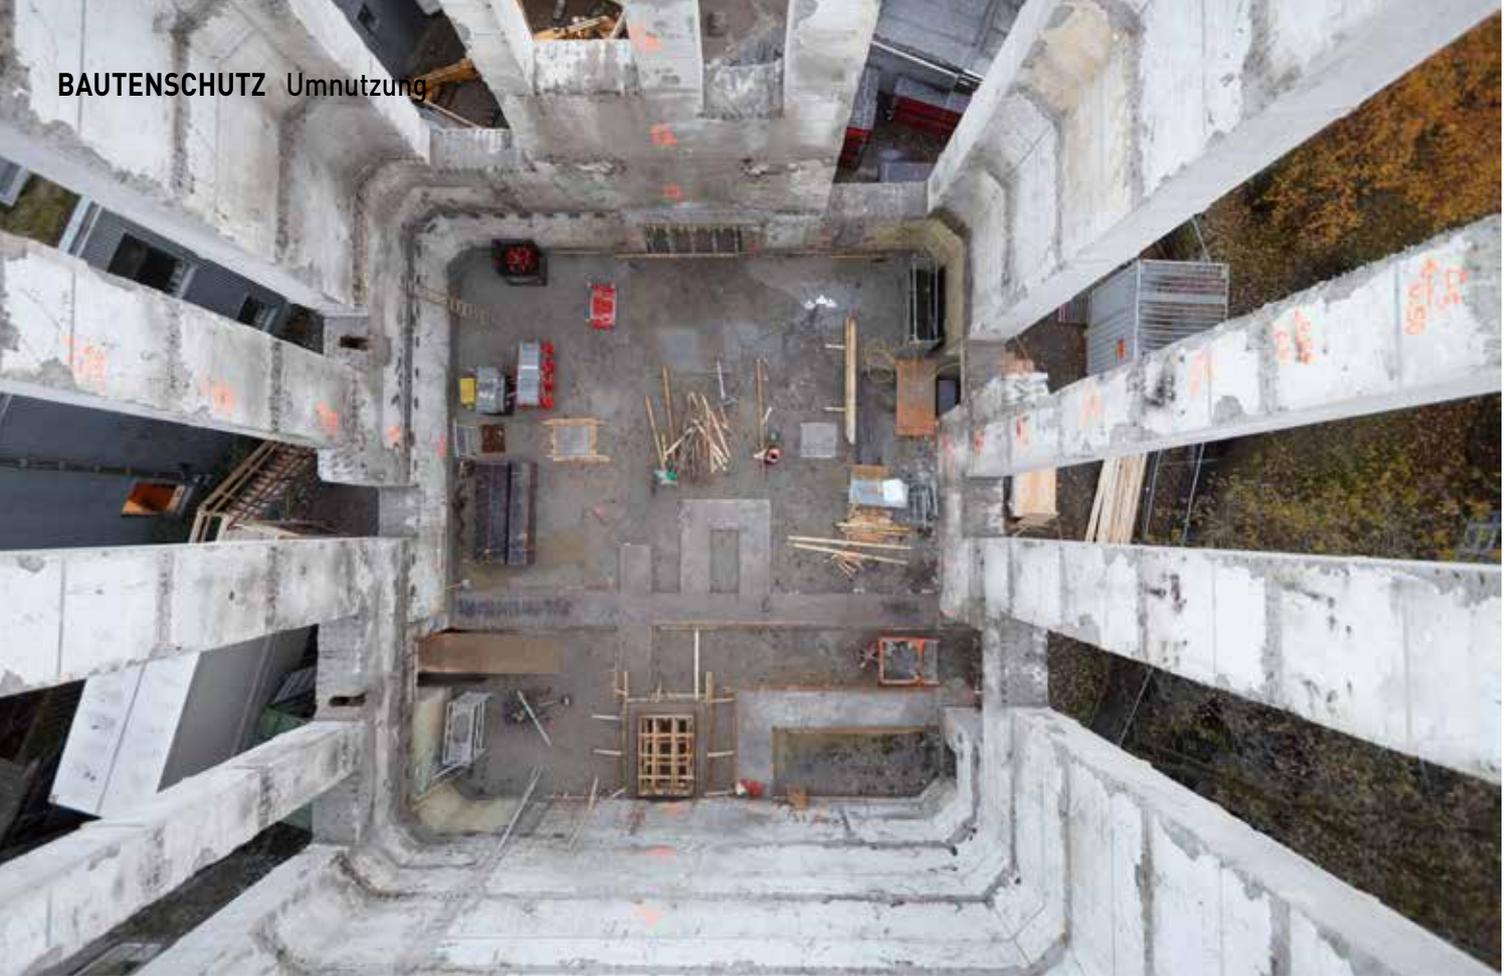
Blick von oben in den ausgehöhlten und aufgeschnittenen Bunker: am Ende blieben acht relativ schmale Wandstücke wie sehr hohe, schmale Pfeiler stehen
Foto: Sebastian Schröder

exakt geradlinig läuft, wird es in einer Führung, die einfach aus Holz gebaut werden kann, gehalten.“ Die Wandabschnitte, die herausgetrennt werden sollten, wurden dann geschossweise zunächst mit der Fräse geschwächt und anschließend mit der Abbruchzange herausgebissen. Durch dieses Vorgehen blieben am Ende acht relativ schmale Wandstücke wie sehr hohe, schmale Pfeiler stehen. Zur Sicherung des Bauzwischenstandes und zur Aussteifung, wurde bereits während des Abbruchs am oberen Ende der Außenwände ein Ringbalken aus Stahlprofilen als Provisorium eingebaut. In der anschließenden Rohbauphase wurde die innere Struktur entsprechend den neuen Anforderungen aus Stahlbeton wieder aufgebaut und die Stabilität des Gebäudes damit wieder hergestellt.

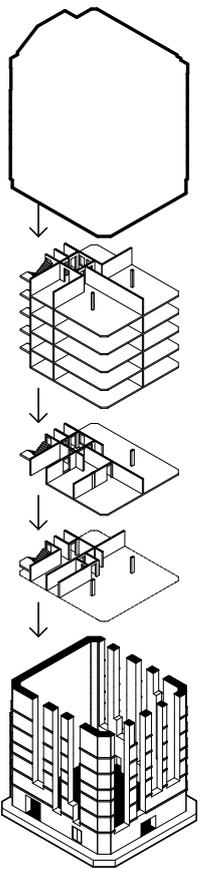
Isometrie Konstruktionsprinzip, ohne Maßstab
Zeichnung: Björn Christopher Liese

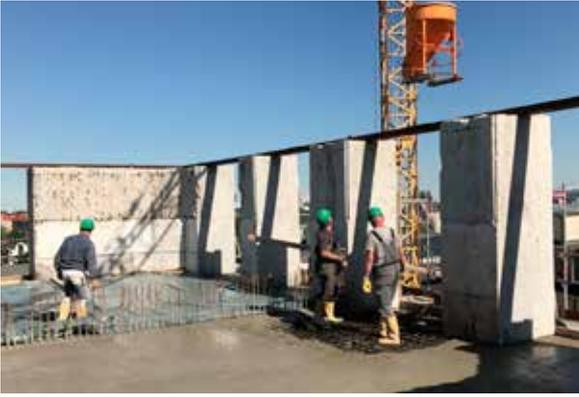
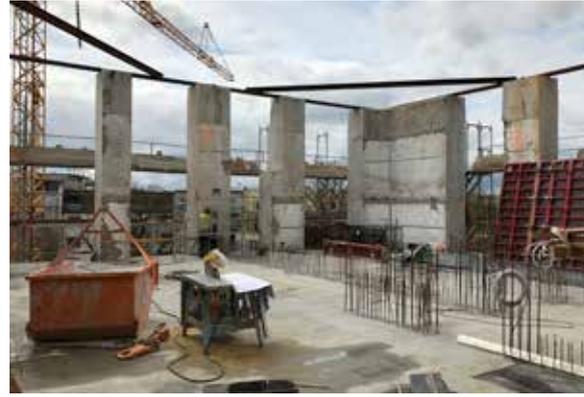
Während der Schlitzarbeiten wurde am oberen Ende der Außenwände ein Ringbalken aus Stahlprofilen als Provisorium eingebaut
Fotos: Björn Christopher Liese

Links: Die neuen Geschossdecken werden in den Bunker hineinbetoniert

Der Ablauf für den Aufbau des Neubaus innerhalb des Altbaus klingt sehr simpel. Die neue Struktur wurde im Prinzip „nur“ in die vorhandene Hülle eingestellt. „Vom Grundgedanken her war es tatsächlich so einfach“, bestätigt Tragwerksplaner Jan Lüdders vom Büro WTM Engineers GmbH. „Ein Thema war allerdings zunächst die durch die Fensterbänder geschwächte äußere Tragstruktur, da drei der Wände mehr oder weniger durchlöchert waren. Wir haben daher lange gemeinsam mit dem Architekten überlegt, wo überhaupt Fenster eingeplant werden, welche Stiele stehen bleiben können und wie die durchlaufenden Fensterbänder statisch kompensiert werden können.“ Eine der daraus resultierenden Maßnahmen war die Sicherung der quasi freistehenden Pfeiler durch das Stahlfachwerk. Die innere Struktur selbst besteht tatsächlich nur aus tragenden Stahlbetonwänden oder -stützen sowie Betondecken, die an die Bestandswand angeschlossen werden mussten. Hierfür wurden Kernbohrungen in die Bunkerwand ge-

setzt, die Bewehrung eingeführt und die neuen Decken vergossen. „Statisch war dies an sich keine große Herausforderung, wenngleich wir, wie es oft im Altbau ohne Planunterlagen der Fall ist, eine gewisse Detektivarbeit bezüglich der vorhandenen Bewehrung leisten mussten, um die richtigen ingenieurtechnischen Entscheidungen treffen zu können“, so Ingenieur Lüdders. „Im Bereich der Tiefgarage wurde allerdings ein neuer 115 cm hoher Abfangbalken in der Außenwand notwendig, um die Tiefgaragenöffnung in der Bestandswand an der vom Architekten gewünschten Stelle realisieren zu können.“

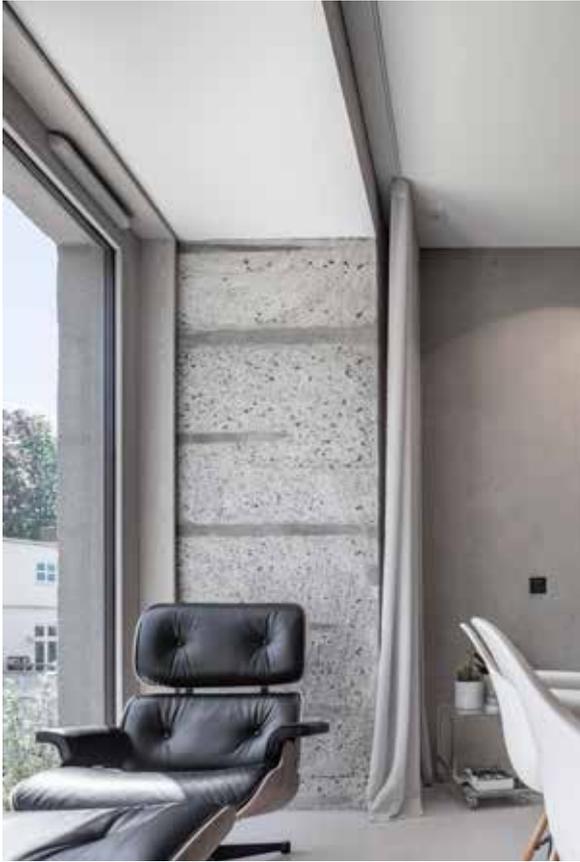
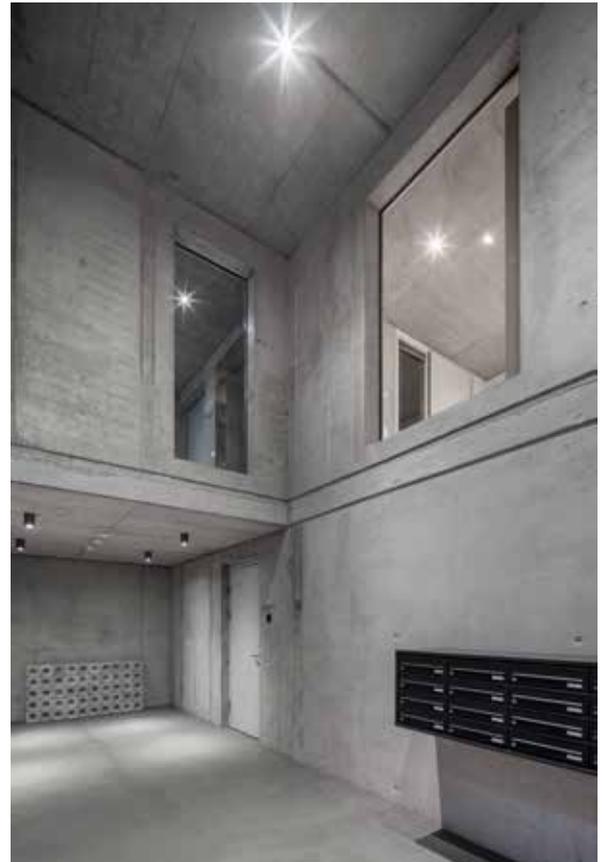
Mit einer Tiefe von 1,10 m werden die Fensterlaibungen geradezu zu Loggien

Rechts: Blick ins Treppenhaus im Erd- und ersten Obergeschoss. Bei letzterem handelt es sich um ein Sondergeschoss, das als Gemeinschaftsetage mit einem großen Raum für gemeinschaftliche Veranstaltungen geplant wurde

Auch beim ersten Obergeschoss handelt es sich um ein Sondergeschoss, das als Gemeinschaftsetage mit einem großen Raum für gemeinschaftliche Veranstaltungen geplant wurde. Auf diesem Geschoss befinden sich zudem die Abstellräume der Wohnungen. Auf die übrigen fünf Regelgeschosse verteilen sich insgesamt 14 Eigentumswohnungen. Die Grundrisse wurden dabei als Zwei- bis Vierspanner organisiert. Bei Bedarf ließen sich Wohnungen zusammenschalten oder von der großen Wohnung eine kleine Wohneinheit für eine Pflegekraft abtrennen, denn das Wohnen im „Frieda“-Bunker ist so geplant, dass ein Wegzug aus Altersgründen nicht notwendig sein soll. Dazu gehört auch, dass alle Geschosse, einschließlich des Dachgartens, barrierefrei über einen Aufzug angefahren werden können. Die Erreichbarkeit dieser Gemeinschaftsfläche über den Dächern von Ottensen ist ein wesentlicher Punkt im Konzept der Bauherrn gewesen und es wurden keine Mühen gescheut, dies auch beim Bauamt durchzusetzen, da hier an sich keinerlei Aufbauten erlaubt waren.

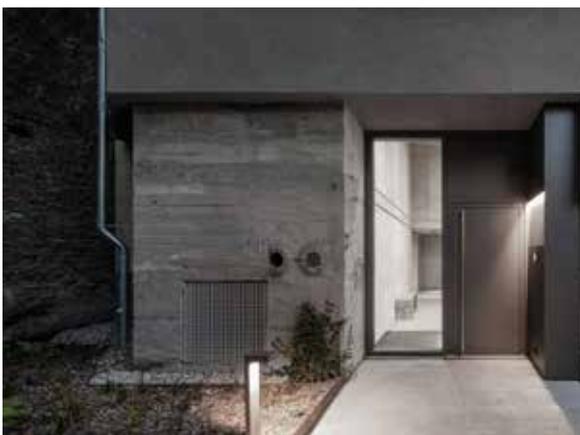
Da sich im Erdgeschoss nur Nebenräume befinden, liegt die Sockelzone außerhalb der neuen thermischen Gebäudehülle, wodurch die alten Bunkeraußenwände hier sichtbar bleiben konnten

Die mit einem 20 cm dicken WDVS ertüchtigte und mit einem dunkelgrauen mineralischen Kratzputz versehene Außenwand beginnt erst oberhalb des unbeheizten Erdgeschosses. Da sich im Erdgeschoss nur

Nebenträume sowie PKW- und Fahrradstellplätze befinden, liegt die Sockelzone außerhalb der neuen thermischen Gebäudehülle wodurch die alte Bunkeraußenwand hier sichtbar bleiben konnte.

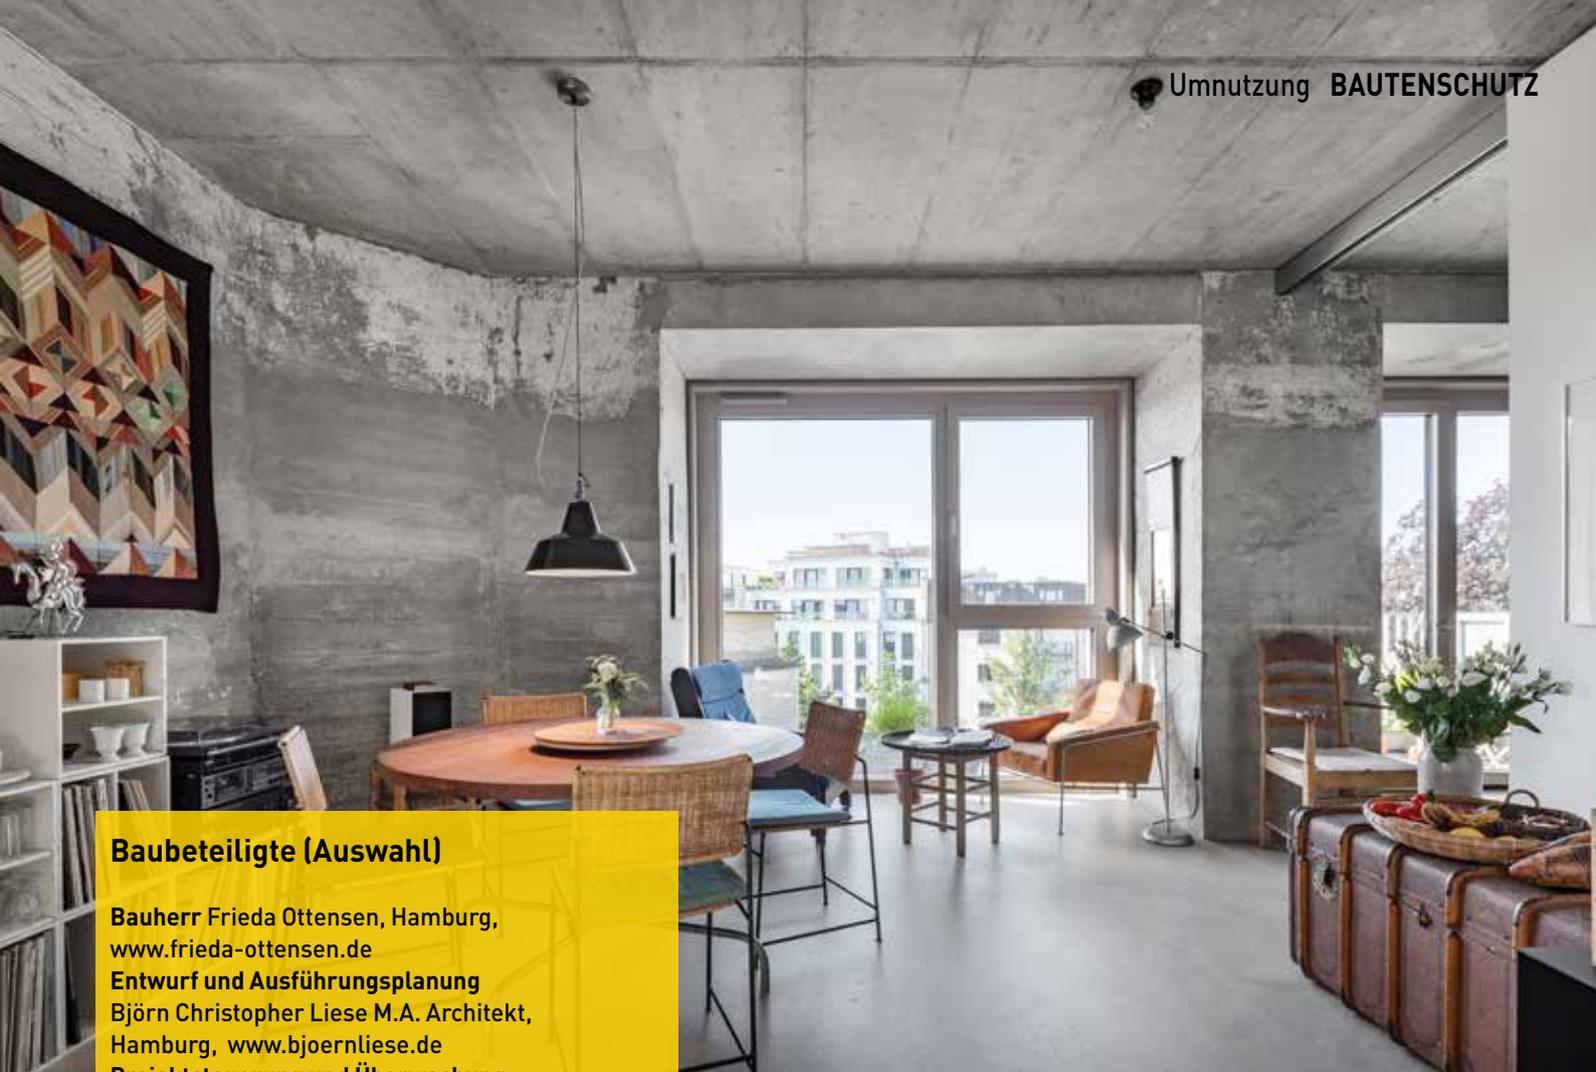
Die neuen Wände und Decken bestehen aus unverputztem Beton (Sichtbeton B1). So entsteht vor allem dort, wo sich die Eigentümer für ihre Wohnungen auch für einen Zementestrichboden entschieden haben, in Verbindung mit dem Sichtbeton der alten Bunkerwände ein cooler Loftstil
 Fotos: Roland Borgmann Fotografie

te sichtbar bleiben. Dementsprechend bestimmen im Haus fast überall Sichtbetonoberflächen die Atmosphäre. Eher wie im coolen Loftstil wirken die Wohnungen, insbesondere dort, wo sich die Eigentümer für Zementestrichböden entschieden haben. Die neuen Wände und Decken wurden also in unverputztem Beton (Sichtbeton B1) umgesetzt. Den BewohnerInnen stand allerdings offen, Wände und Decken individuell anzupassen. Um die alte Struktur und die ehemalige Funktion des Gebäudes nicht in Vergessenheit geraten zu lassen, entschied sich der Architekt dafür, die Abbruchkanten der alten, in die Außenwände eingebunden Decken, Unterzüge und Wände sichtbar zu lassen, so, als seien sie soeben erst von der Wand gerissen worden.
