Das TheaterFigurenMuseum in Lübeck

Nach sieben Jahren konnten die umfassenden Maßnahmen am TheaterFigurenMuseum in Lübeck erfolgreich abgeschlossen werden: Sanierung, Rück- und Neubau, Entkernung, Haus-im-Haus-Konzept – bei dem Projekt Kolk 17 war wirklich alles dabei.

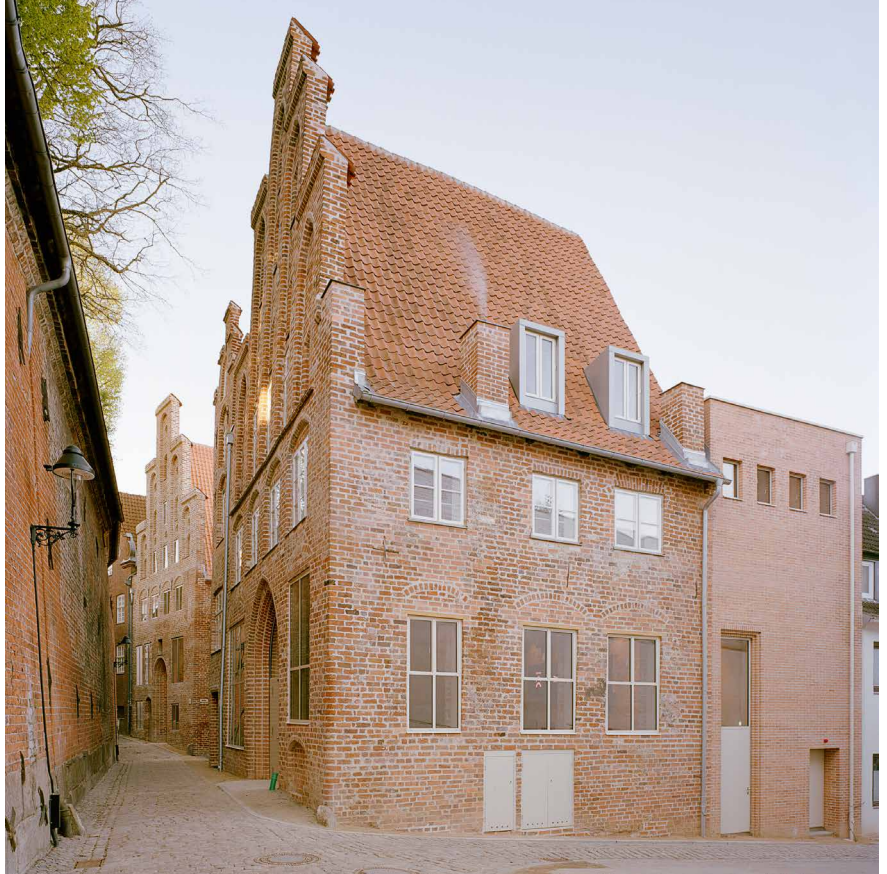
Abb. 1: Figurentheater Lübeck; rechts neben dem historischen Gebäude Kolk 14 ist der schmale Neubau an der Pagönnienstraße zu erkennen [© Konermann Siegmund Architekten BDA Stadtplaner/Alexander de Cuveland]

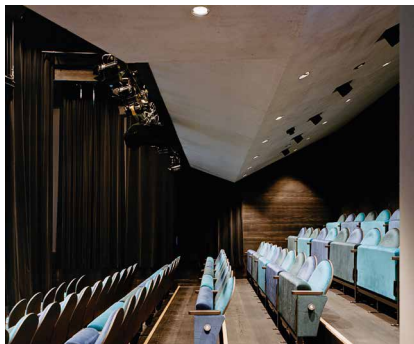
Abb. 2: Theatersaal; gefaltete Untersicht der Galerie [© Konermann Siegmund Architekten BDA Stadtplaner/Alexander de Cuveland]

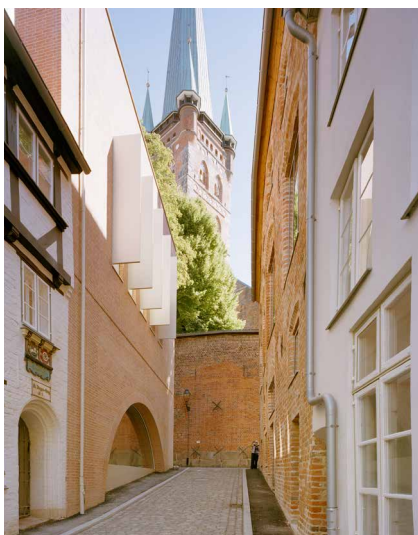
Abb. 4: An der Ecke Kolk und Kleine Petersgrube entstand der Neubau für das Figurentheater ...
[© Konermann Siegmund Architekten BDA Stadtplaner/Alexander de Cuveland]

Die Baumaßnahmen dauerten insgesamt sieben Jahre und umfassten zwei Neubauten, ein Haus-im-Haus-Konzept sowie die Sanierung des gesamten Ensembles zwischen Kleiner Petersgrube, Pagönnienstraße und Kolk (Abb. 4 und 5). Sieben der insgesamt neun Gebäude stehen dabei ganz oder in Teilen unter Denkmalschutz. Geplant und umgesetzt wurde das Projekt von dem Büro Konermann Siegmund Architekten BDA Stadtplaner, die bereits Ende 2017 den von der Lübecker Possehl-Stiftung ausgeschriebenen Realisierungswettbewerb gewonnen hatten.

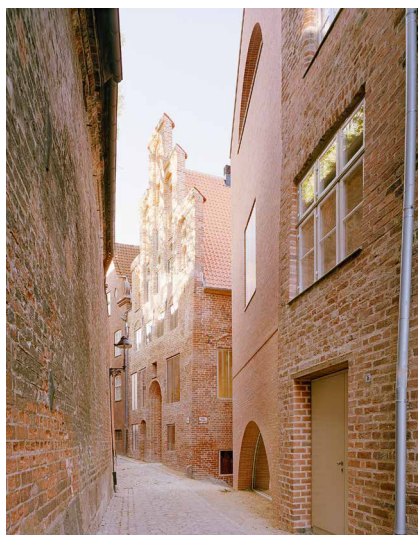
Abb. 5: ... und an der Ecke auf der anderen Straßenseite wurde das Museum nach dem Haus-im-Haus-Konzept umgesetzt [© Konermann Siegmund Architekten BDA Stadtplaner/Alexander de Cuveland]

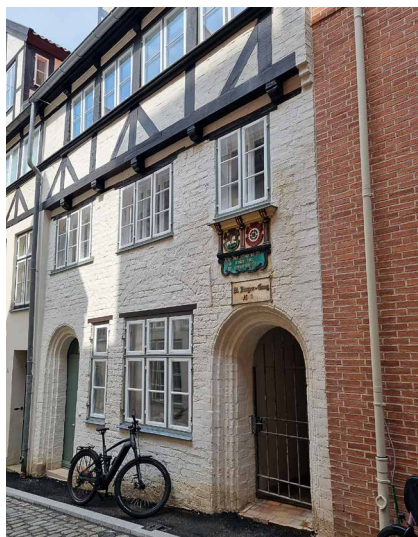
Abb. 7: Das ehemalige Wohnhaus verfügte vor der Sanierung über keine eigene interne Erschließung [© Nina Greve]

gängerbau Kolk 18 verbunden gewesen. Sie erhielten nun wieder ihre bauliche Eigenständigkeit. Hier sind jetzt die Theaterverwaltung, eine Werkstatt und zwei Gastspielerwohnungen untergebracht (Abb. 7).

Das ehemalige Wohnhaus an der Straße, in dem jetzt die Verwaltung untergebracht ist, verfügte bis zur Sanierung über keine eigene interne Erschließung. Ursprünglich wurden die Räume der oberen Etagen über einen gemeinsamen Treppenturm mit dem Nachbargebäude links, nach der Sanierung in den 1980er-Jahren über den nun abgerissenen Vorgängerbau Kolk 18 erschlossen. In dem zweiten Kleinhaus, im Hinterhof, sind entsprechend die zwei Wohnungen für Gastspieler sowie die Werkstatt untergebracht (Abb. 8).

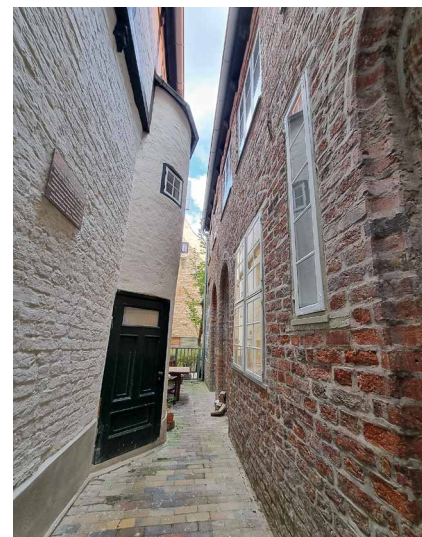
Abb. 8: Von der Straße führt ein Gang in den schmalen Innenhof, von dem aus die Gastspielerwohnungen erschlossen werden [© Nina Greve]

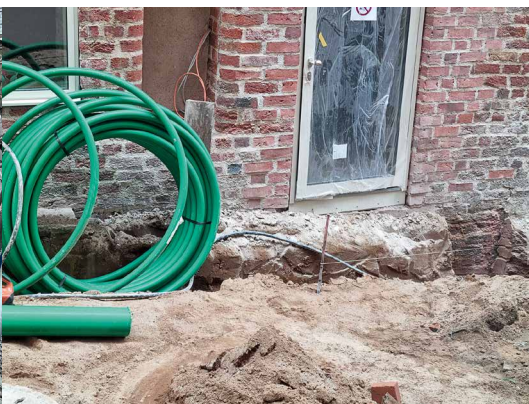
Abb. 14: Für die Abdichtung der Keller- und Sockelwände wurde ein Ton-Lehm-Sand-Gemisch aufgebracht | © Nina Greve]

Eine der früheren Maßnahmen des Projekts war das Trockenlegen und Abdichten der erdberührenden Wände der historischen Gebäude und des Kellers Kolk 14. Dabei entschied man sich für eine 20 bis 25 cm starke Demoton-Abdichtung, ein mineralisches Ton-Lehm-Sand-Gemisch, das auch für den

Bau von beispielsweise Naturteichen verwendet wird. Für das Einbringen der Abdichtung, beziehungsweise für das dafür notwendige Ausschachten vor den Kellerwänden, musste schrittweise, im Pilgerschrittverfahren, mit 1,25 m breiten Schachtabschnitten vorgegangen werden. Es durften zwar gleichzeitig mehrere Abschnitte freigelegt werden, jedoch mussten zwischen den Abschnitten immer mindestens zwei Abschnitte verbleiben. Diese konnten dann erst nach dem Verfüllen der fertigen Bereiche ausgeschachtet werden.

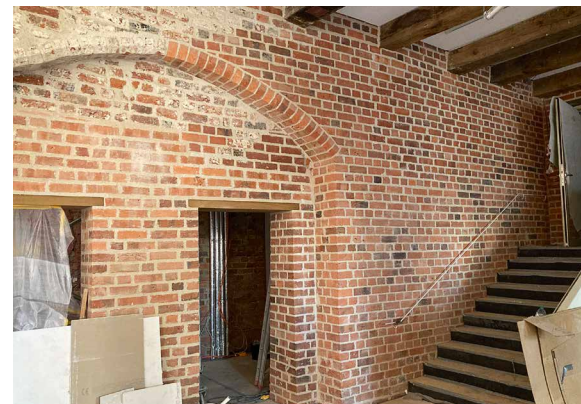
Abb. 18: Im Foyer ergänzte die Restaurierungsfirma den historischen Bogen an der Wand zum Gebäude Kolk 16 | © Nüthen]

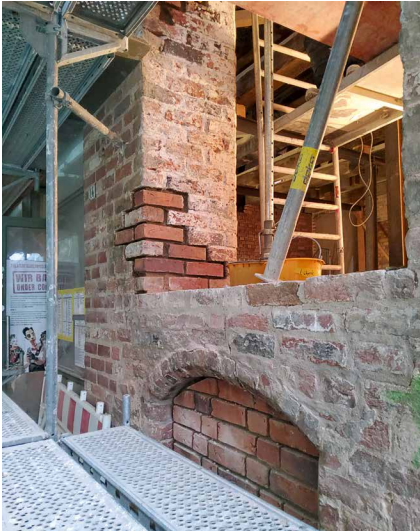
Abb. 19: Links neben dem neuen Spitzbogenportal wurde auch die für Lübecker Dielenhäuser typische große Fensteröffnung geschaffen [© Nüthen]

das Eingangsportal zum Foyer gefertigt. Der knapp 5 m hohe Spitzbogen des Eingangs, der hier nun die vorherige, eckige Eingangstür ablöst, wurde dabei mit mehrfach abgewickelter Laibung hergestellt. »Durch die noch vorhandenen Reste der äußersten Staffelung des Spitzbogens konnte diese exakt rekonstruiert werden. Da es für die Form der weiteren Staffellungen keine Befunde gibt, sind die neuen frei erfunden, und zwar in einer Art, die deutlich erkennen lässt, dass es sich nicht um eine historische Staffelung handelt«, erläutert hierzu Architekt Ingo Sigmund. Das neue Portal besteht aus einer zweiflügeligen Tür mit geschlossenen Türblättern und einer ungeteilten Verglasung im Spitzbogen darüber (Abb. 20). Links neben dem Eingang wurde die große Öffnung des Dielenfensters, wie sie für viele Lübecker Dielenhäuser typisch war, wiederhergestellt (Abb. 19 und 23).

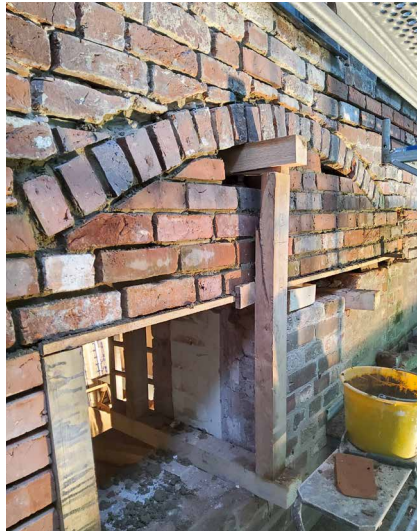
Abb. 22: Die Fensteröffnung erhielt einen waagerechten Sturz. Der historische Bogen darüber wurde saniert. [© Nüthen]

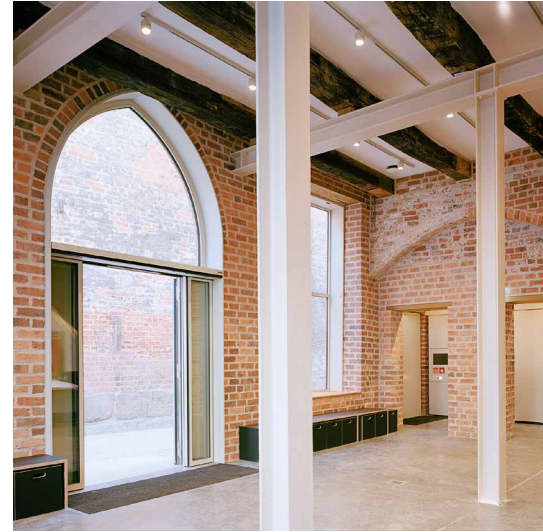
Abb. 23: Foyer mit Eingangsportal und großem Fenster; die historischen Deckenbalken wurden mit einer Stahlkonstruktion ertüchtigt [© Konermann Sigmund Architekten BDA Stadtplaner / Alexander de Cuveland]

Betritt man das Ensemble durch den Haupteingang am Kolk 14, steht man im Foyer und Kassenraum des Theaters, wo eine neue Stahlkonstruktion die historischen Eichenbalken der Decke trägt. Die beiden bereits erwähnten Neubauten rahmen den Altbau im Grunde ein, sodass von hier aus sowohl das Forum im Erdgeschoss des neuen Eckbaus als auch Garderoben und Erschließung im Neubau an der Pagönnienstraße direkt erreicht werden können. Über dem 4,6 m hohen Forum befindet sich der eigentliche Theaterraum mit 125 Sitzplätzen. Darüber, im Dachgeschoss gibt es als kleines »Bonnmot« eine Außenbühne, die zum Plateau der Petrikirche orientiert ist, sodass die Zuschauer von hier aus zu sehen können, wie die Puppen auf der Außenbühne spielen (Abb. 28).

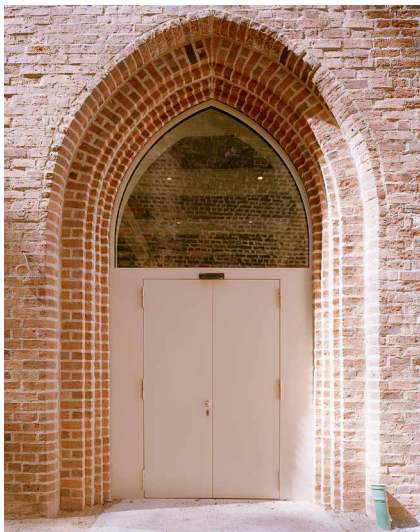
Abb. 20: Das verbaute gotische Portal wurde nach Befund wiederhergestellt [© Konermann Sigmund Architekten BDA Stadtplaner / Alexander de Cuveland]

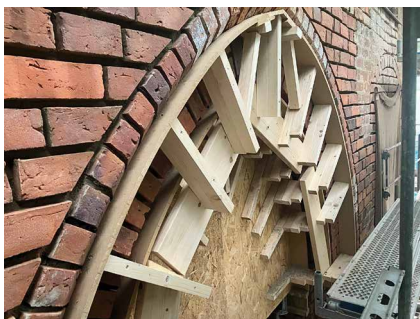
Abb. 21: Mithilfe eines hölzernen Lehrgerüsts wurde der Spitzbogen des Portals gemauert [© Cornelius Back]

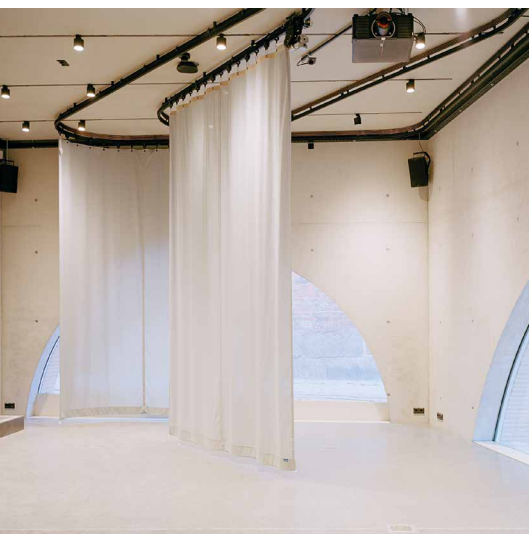
Abb. 24: Im Forum des Neubaus war der Planungsaufwand für die Sichtbetonschalung besonders hoch [© Konermann Siegmund Architekten BDA Stadtplaner / Alexander de Cuveland]

ten Oberfläche der Ziegel und den glatten, fast speckig glänzenden Sichtbetonwänden«, so Architekt Sigmund. »Bei der Planung der Sichtbetonwände haben wir besonderen Wert auf eine gleichmäßige Anordnung der Schalungsstöße und -anker und der darauf bezogenen Positionierung von haustechnischen Einbauten gelegt. Das war insbesondere in den miteinander verschachtelten Räumen im Treppenhaus (Abb. 25) und im nicht rechteckigen Forum (Abb. 24) sehr anspruchsvoll.«

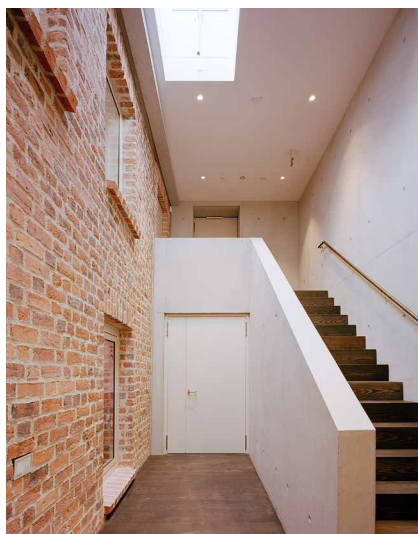
Abb. 25: Die ehemalige Außenwand des Kolk 14 wird hier zur Innenwand der Erschließung im Neubau [© Konermann Siegmund Architekten BDA Stadtplaner / Alexander de Cuveland]

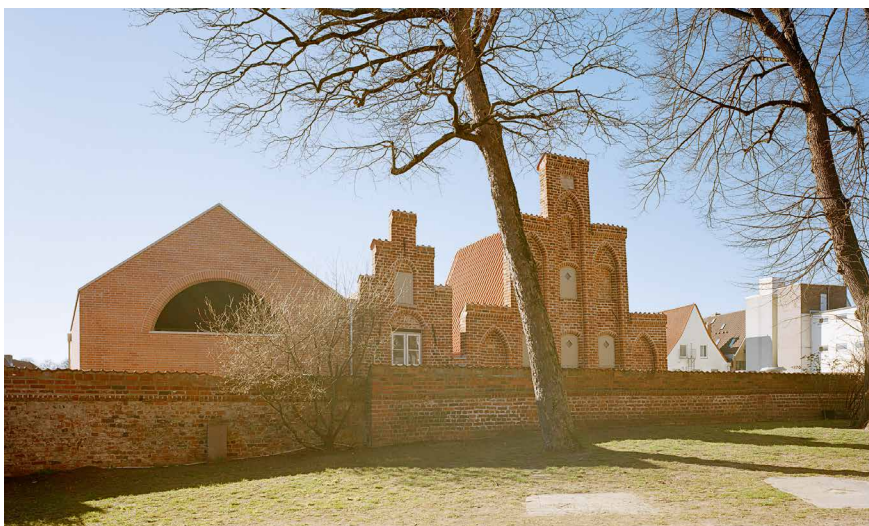
Abb. 28: Vom erhöhten Vorplatz der Petrikirche können die Zuschauerinnen und Zuschauer die Vorstellung auf der Außenbühne verfolgen [© Konermann Siegmund Architekten BDA Stadtplaner / Alexander de Cuveland]

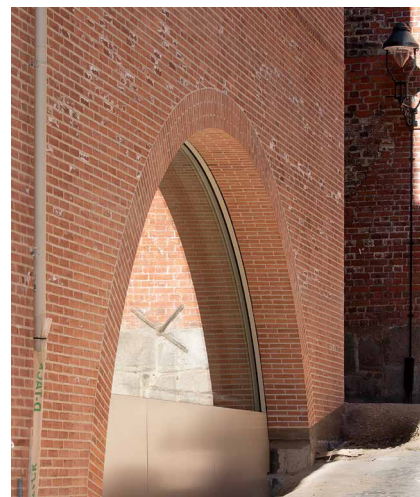
Abb. 30: Im Theaterneubau sind im Erdgeschoss zwei große Kreissegment-Fenster über Eck angeordnet [© Konermann Siegmund Architekten BDA Stadtplaner / Alexander de Cuveland]

Auffällig sind im neuen Theaterneubau Kolk 18 die großen Bogenfenster im Erdgeschoss (Abb. 30 und 31). Rahmen- und flügellos schaffen sie einen besonderen Bezug zwischen drinnen und draußen. Es handelt sich um eine Isolierverglasung aus Ein-Scheiben-Sicherheitsglas (ESG) innen und Verbund-sicherheitsglas außen, die in einem thermisch getrennten Stahlrahmen sitzen. Die Profile wurden auf die fertige Betonwand gesetzt, bevor die Klinker-Vorsatzschale von außen davor gemauert wurde. Zum Schluss wurde dann die sehr große Scheibe langsam von unten in die Rahmen eingeschoben. Das ging natürlich nur so lange, wie hier vor den Fenstern ausgeschachtet war. Die Ver- glasung, das Einschieben von unten, er-

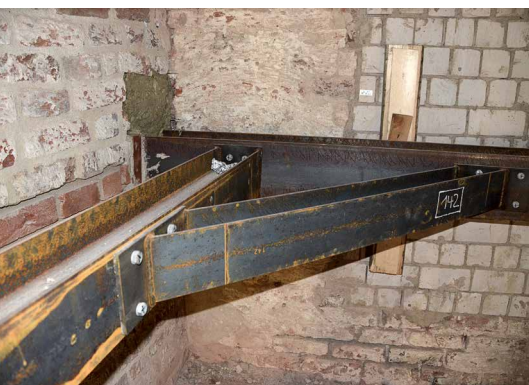
Abb. 34: In der Bauphase wurden die Außenwände mit einem Stahlgürtel auf drei Ebenen gehalten [© Cornelius Back]

In der Bauphase wurden die Außenwände zunächst mit einem innen liegenden Stahlgerüst, einem Stahlgürtel auf drei Ebenen, gehalten (Abb. 34). Zudem musste auch der 19,50 m hohe Stufengiebel nach außen mit großen Stahlböcken abgestützt werden, für die der zur Verfügung stehende 3,50 m breite Straßenraum sehr wenig Platz bot.

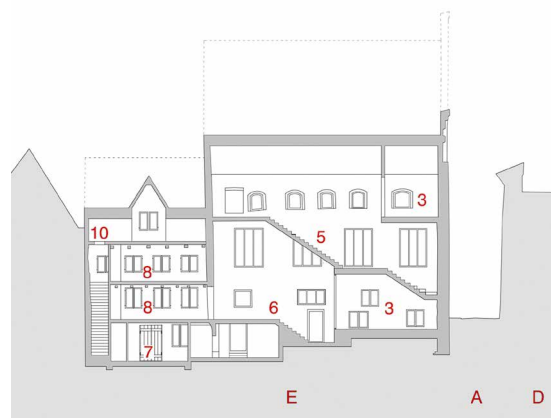
Abb. 35: Museum; Schnitt II-II [© Konermann Siegmund Architekten BDA Stadtplaner]

- 1 Foyer
- 2 Wechselausstellung
- 3 Ausstellungskabinett
- 4 Sonderausstellung
- 5 Treppenhelix 1
- 6 Treppenhelix 2
- 7 Hausmeister/Werkstatt
- 8/9 Verwaltung/Leitung
- 10 WC-Anlagen
- 11 Technik
- 12 Dachboden/Lager
- 13 Luftraum

- A Kolk
- B Kleine Petersgrube
- C Figurentheater
- D Petrikirchmauer

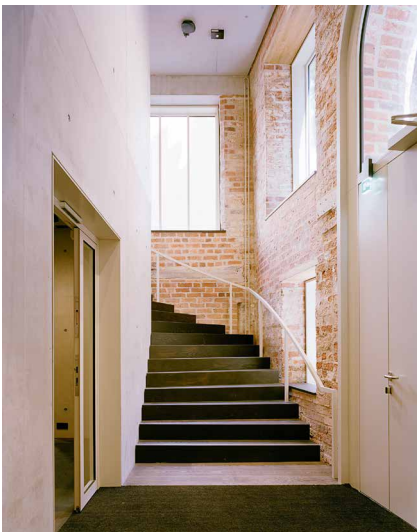
Abb. 39: Blick auf den ersten Treppenlauf im kleinen Foyer [© Konermann Sigmund Architekten BDA Stadtplaner/Alexander de Cuveland]

geschichtsträchtigen Außenwänden und dem neuen, geradlinigen Betonkern wird durch die Treppenläufe selbst, aber auch durch Ein- und Ausblicke nach draußen, in den Ausstellungsbereich hinein und von einem Geschoss auf das darunter- oder darüberliegende geprägt. Auch hier ging es wieder um den Wechsel unterschiedlich hoher Räume und den Gegensatz zwischen den rauen Ziegelwänden und den glatten Sichtbetonwänden. Die Stufen aus Stahlbeton erscheinen durch einen Belag mit eingefärbtem Furnierholz als schwarze Holztreppen mit scharfen Kanten. Die Treppen als Ver-

bindung zwischen Kern und Außenwänden stellen auch die notwendige statische Stabilität her. Die Randbalken der Treppen liegen dabei in den entsprechenden Auflagertaschen in den Bestandswänden.

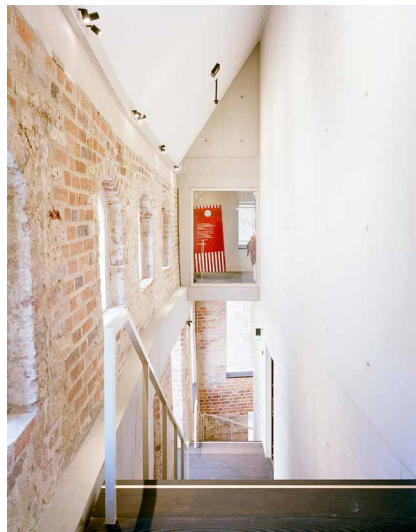
Abb. 40: Haupttreppenlauf im 2. OG; Blick treppabwärts [© Konermann Sigmund Architekten BDA Stadtplaner/Alexander de Cuveland]

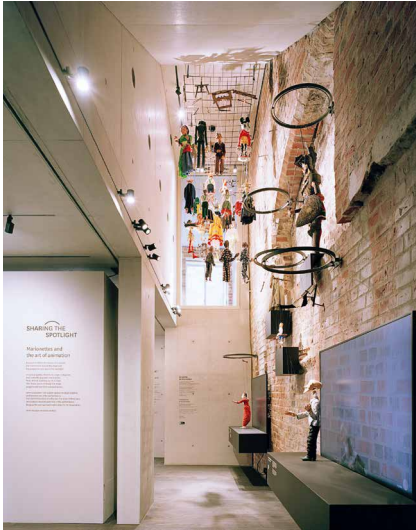
Abb. 42: Raumaufweitung im Erdgeschoss unterhalb der zweiten Doppelhelixtreppe mit Blick auf das Kabinett im ersten Obergeschoss [© Konermann Siegmund Architekten BDA Stadtplaner / Alexander de Cuveland]

Die circa 55 m² großen Flächen befinden sich fensterlos im Zentrum des Gebäudes, und die Erschließungstreppten werden als Doppelhelix um diesen Kern herumgeführt. Dabei »starten« die beiden Treppenläufe nicht direkt auf gegenüberliegenden Seiten, sondern quasi um 45° versetzt, einmal an der Kolkseite und einmal an der Seite zur Kleinen Petersgrube.
